## **ANALISIS DE CONDICION MECANICA en torre de destilación Atmosférica, asistida por Emisión Acústica y AUT.**

Rolando D. Bustamante<sup>1</sup>, Nicolás Fernandez<sup>2</sup>

**Resumen:** El equipo de IM de PAE-Refinería Campana, asumió el desafío, en su más reciente parada de planta de inspeccionar la Torre de Destilación Atmosférica con el objetivo de extenderle la vida útil, a fin de operar de manera “segura” hasta su reemplazo en 2029.

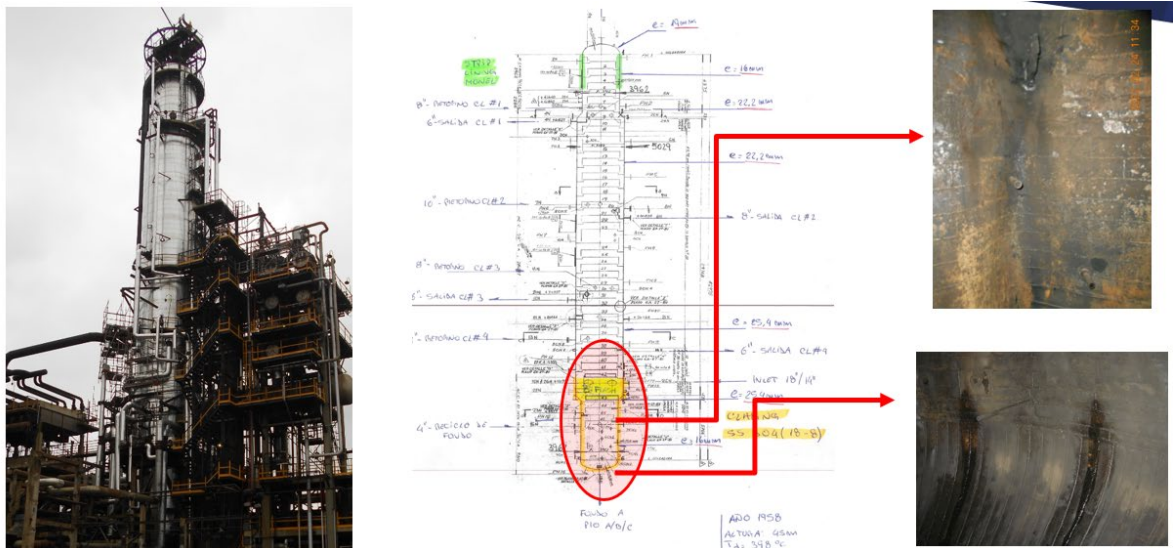
Figura 1: AP-T-1 Detalles.

La torre en cuestión data de 1958 y tiene antecedentes de daños en la sección inferior, donde el revestimiento interno, (Strip Lining), que protege al shell contra la corrosión por TAN y sulfuración muestra daños y deficiencias históricas. Además, ha experimentado grietas debido al estrés térmico con pérdida de Hc al exterior.

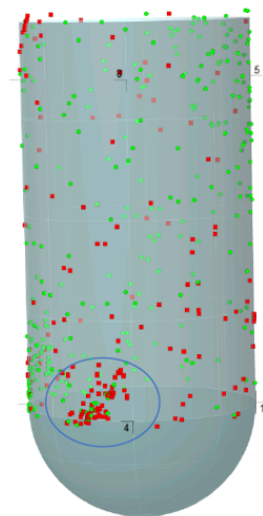
EA – Representación Gráfica de la ubicación de sensores.

En primer lugar, se realizó un monitoreo remoto continuo, previo y durante el proceso de fuera de servicio (CoolDown), mediante la técnica de emisión acústica (EA), con el fin de evaluar la existencia de corrosión e indicios correlacionados con “Crack Like” en la envolvente de la torre

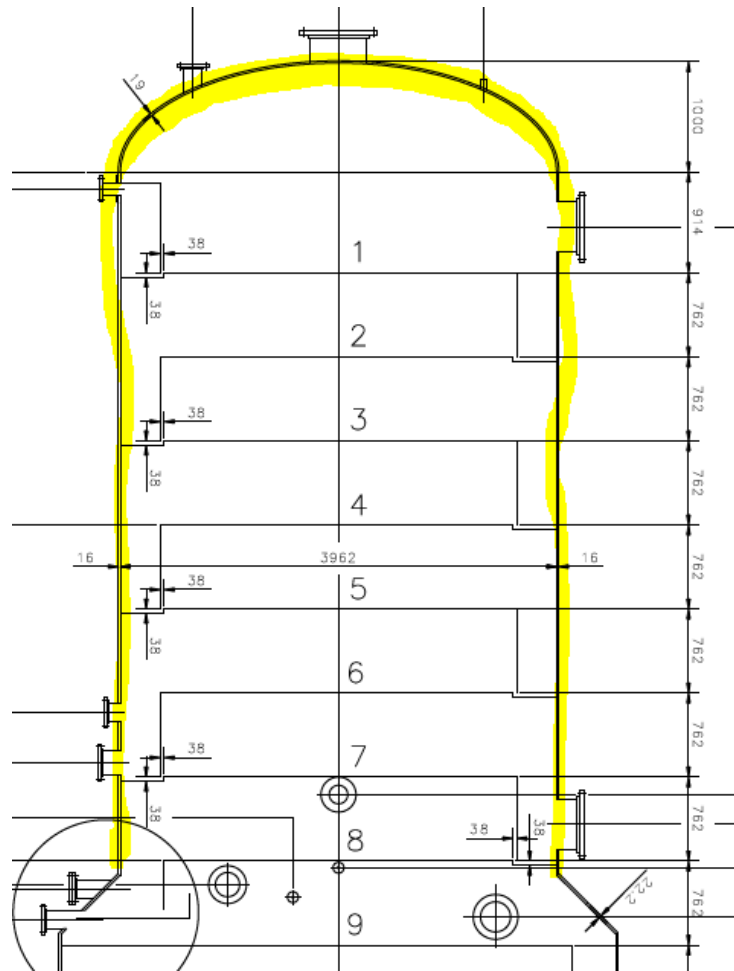
Dentro de la torre, encontramos daños en el revestimiento interno contra la corrosión, (MONEL), en la parte superior de la torre. Por lo tanto, hemos inspeccionado esa zona también utilizando la técnica de mapeo de corrosión AUT.

No se encontraron áreas de corrosión significativas.
