# **ANALISIS DE FALLA Y CAUSA RAÍZ. ROTURA EN DERIVACION**

Matias Vigliano, Transportadora de Gas del Norte SA, [matias.vigliano@tgn.com.ar](mailto:matias.vigliano@tgn.com.ar)  
Jose Luis Otegui, Aconcagua Ingeniería, [jose.otegui@aconcaguaingenieria.com](mailto:jose.otegui@aconcaguaingenieria.com)  
Ricardo Ramos, Aconcagua Ingeniería, [ricardo.ramos@aconcaguaingenieria.com](mailto:ricardo.ramos@aconcaguaingenieria.com)

## **SINOPSIS**

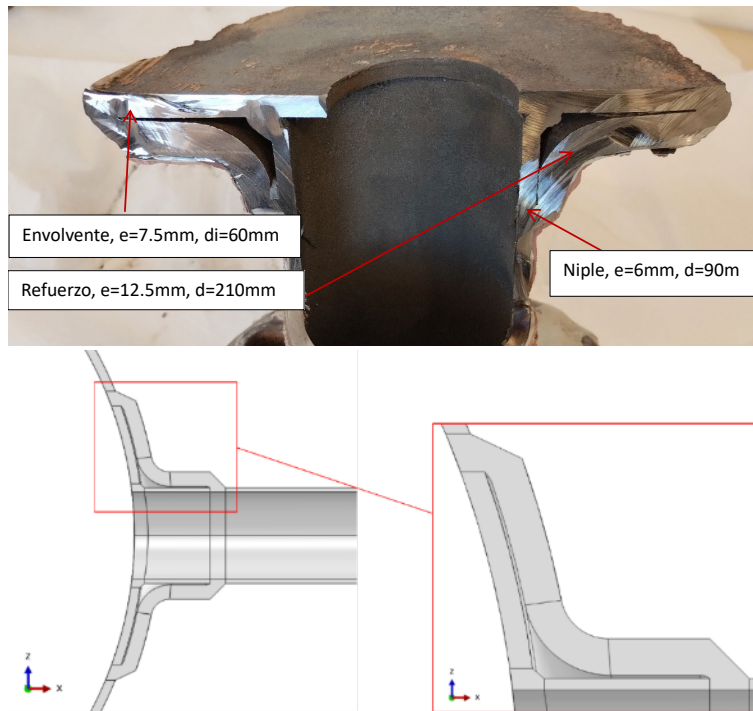
Figura 20. Geometría y dimensiones de la derivación

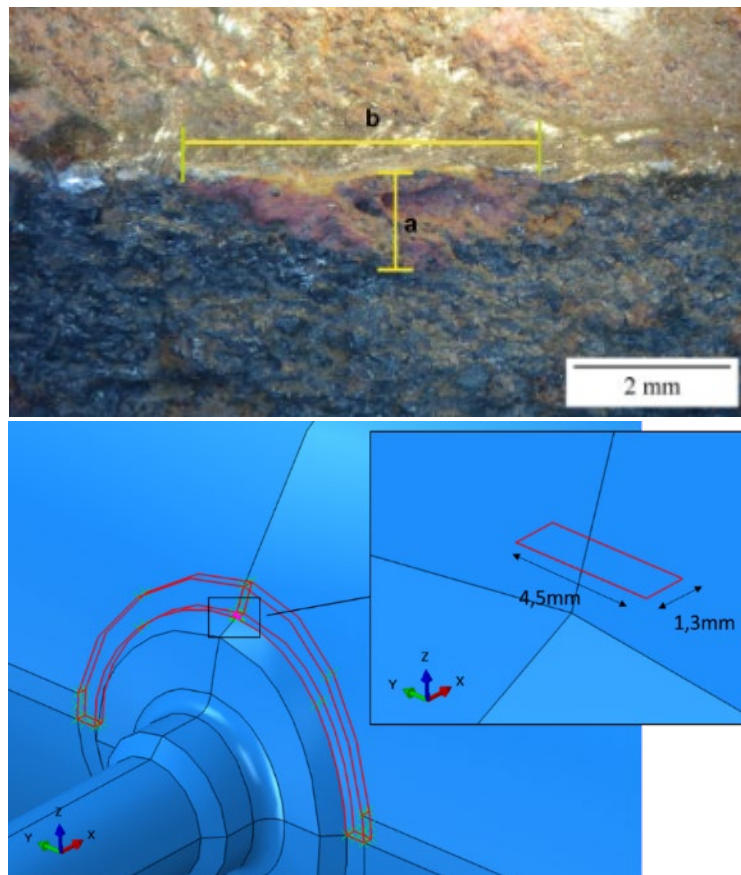
- Modelo mecánico de la propagación lenta estable del daño en servicio, a partir del defecto inicial de soldadura hasta que la fisura alcanzo su tamaño crítico (indicado en Figura 9); Defecto inicial: profundidad  $a = 1,3$  mm, longitud superficial  $b = 4,5$  mm
- Modelo mecánico de la propagación rápida de la fractura final, a partir de la fisura indicada en Figura 5:  $a = 5$  mm,  $b = 100$  mm

Figura 21. Dimensiones del defecto inicial:  $a = 1.3\text{ mm}$ ,  $b = 4.5\text{ mm}$

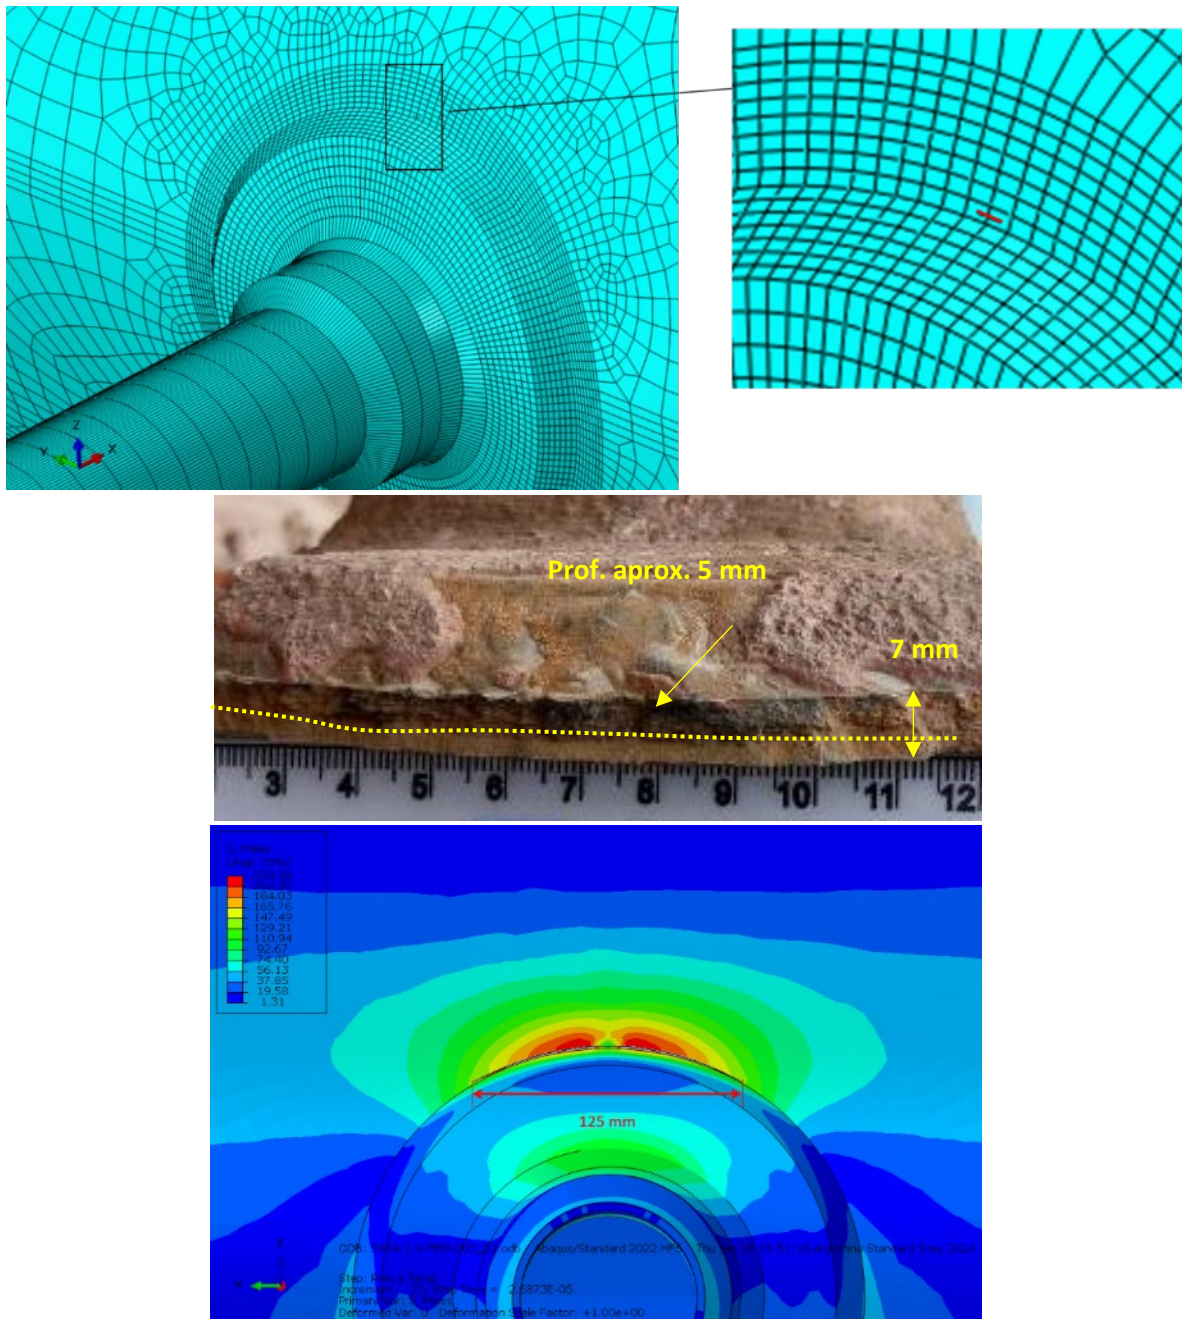
Figura 22. Dimensiones del defecto final:  $a = 5\text{mm}$ ,  $b = 125\text{mm}$

Este mecanismo se asumió cuasi estático y fue capaz de reproducir el crecimiento en servicio hasta una longitud crítica de 120mm, próxima al valor de 100mm reportado en el análisis de falla.
