## **CORROSION BAJO AISLACIÓN**

Leandro Lezcano, tgs, [leandro\\_lezcano@tgs.com.ar](mailto:leandro_lezcano@tgs.com.ar)

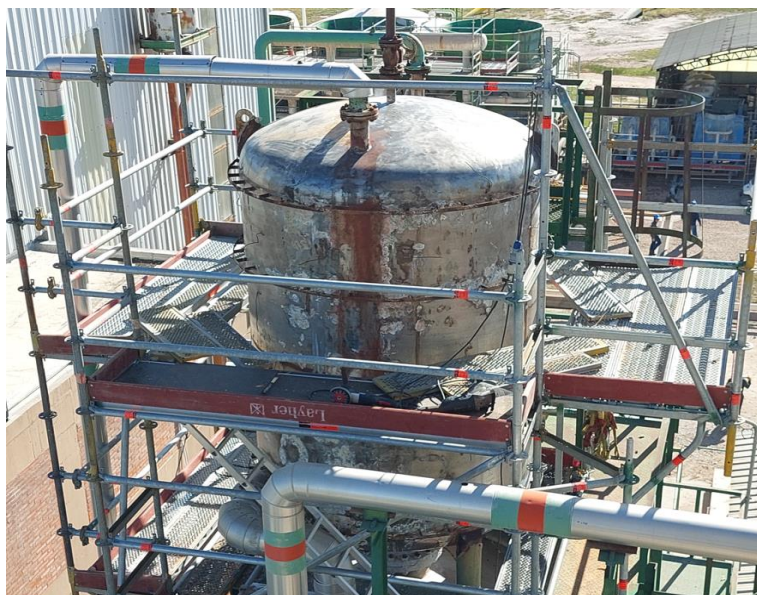
*Figura 21: Torre desaeradora – Planta Ecoenergía*

Dentro de la Planta Ecoenergía ubicada en el Complejo Cerri de tgs, se encuentra la torre desaeradora, la cual es encargada de retirar oxígeno y dióxido de carbono presente en el agua antes de ingresar a la caldera para la producción de vapor. La misma es de calidad de acero inoxidable y opera a pocos Kg/cm<sup>2</sup> de presión a una temperatura cercana a los 80°C, por lo cual se presenta revestida. (Figura 21)

Durante la inspección realizada durante la parada de planta del año 2023, se procedió a desaislar la misma para realizar una inspección en zonas puntuales mediante END de Líquidos Penetrantes (LP) e IVE. Los resultados no fueron favorables ante el encuentro de fisuras en uniones soldadas por lo que se decidió desaislar el equipo por completo y repetir en su totalidad estos END (Figura 22).

Así como se mencionó en el apartado de causas y morfología de ataque, el proceso de CUI en aceros inoxidable se da en forma de fisuración denominado ESCC y con preferencias de localización en uniones soldadas, donde se encuentran las mayores tensiones residuales. Esto es potenciado ya que se combina con dos factores que lo hace mucho más susceptible a este equipo al mencionado mecanismo de daño; estos son la temperatura de operación, que lo hace al rango crítico adoptado tanto por API y por NACE, y la alta presencia de cloruros en el ambiente. Estos cloruros provienen de unas torres de enfriamiento ubicadas a 50 metros de este equipo, las cuales generan una bruma, que, por los vientos predominantes de la zona, se ve en permanente contacto con la misma. Esta bruma generada por las torres de enfriamiento son parte del proceso de condensación del vapor generado para retorno a caldera, y el agua utilizada para ello es agua de pozo de baja calidad con alta composición de cloruros.

De igual manera, este fenómeno no pudo ser posible a menos que se produzca ingreso de agua al sistema aislado para que la misma se encuentre en contacto con el acero inoxidable. En primer lugar, se detectaron zonas donde no había un correcto sellado en acometidas, orejas de izaje y otros accesorios (Figura 25). Pero también se encontraron zonas donde la chapa de protección mecánica del sistema aislado poseía un alto nivel de corrosión, e incluso con perforaciones que permitían el paso de agua. Esto último debido a una selección inadecuada de la calidad del material de estas chapas dado que las mismas eran de acero galvanizado en lugar de una chapa más resistente a este medio como lo es una chapa aluminizada.

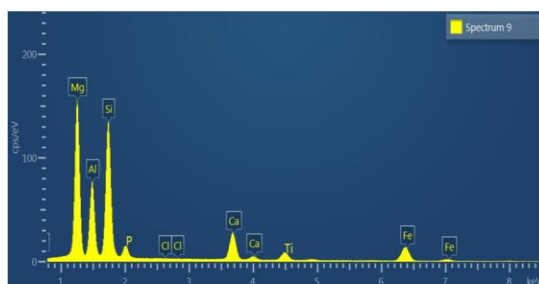
Mas allá de esto, y para descartar una de las hipótesis planteadas ante estos hallazgos, la cual consistía en verificar si el material aislante era perjudicial para este tipo de material; se comprobó mediante análisis de laboratorio que este no es el causante de las indicaciones dado que se encuentra en su composición, según resultados, libre de cloruros (Figura 24).
