# EFFECTOS DE LA CORROSIÓN EN POZOS DESVIADOS PRODUCTORES DE GAS

Ing. Matías José Martino / Ing. Pablo Ríos Garcés

Superior Energy Services, [matias.martino@superiorenergy.com](mailto:matias.martino@superiorenergy.com)

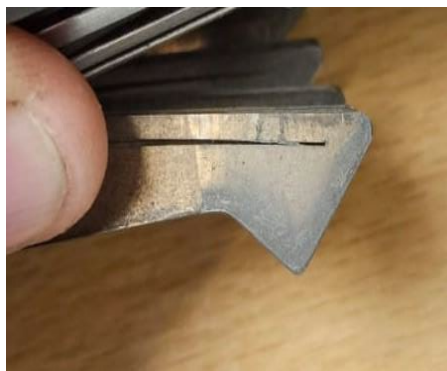
*Figura 4. Perfil de un palpador en uso en buen estado.*

Además de lo mencionado, cabe destacar que al sufrir desgaste, los palpadores también pierden su forma puntiaguda, cuya función es penetrar y copiar los defectos para medirlos de manera precisa sin que se produzcan enganches. El desgaste va a producir redondeo de esta punta haciendo que los defectos más pequeños no puedan ser medidos. En la figura 4 se observa la forma de un palpador en buen estado.

Además de las calibraciones es muy importante el buen mantenimiento de los palpadores para mantener la resolución radial de la herramienta. Los palpadores están recubiertos por una película de berilio de cobre, utilizada para mejorar su característica de dureza y resistencia superficial, la cual se desgasta con el uso.

Cuando el recubrimiento se desgasta, la abrasión impacta en mayor medida en los palpadores y puede, si no se cambian a tiempo los sensores, devenir indefectiblemente en un error de medición. Si bien parece una obviedad mencionar el hecho que lo ideal es que estos palpadores se encuentren en perfecto estado, lo real es que el desgaste existe en mayor o menor medida. En este contexto, es fundamental la calibración (Figura 3) previo a cada registro para asegurar una compensación por cualquier desgaste sufrido por los palpadores entre operaciones consecutivas.

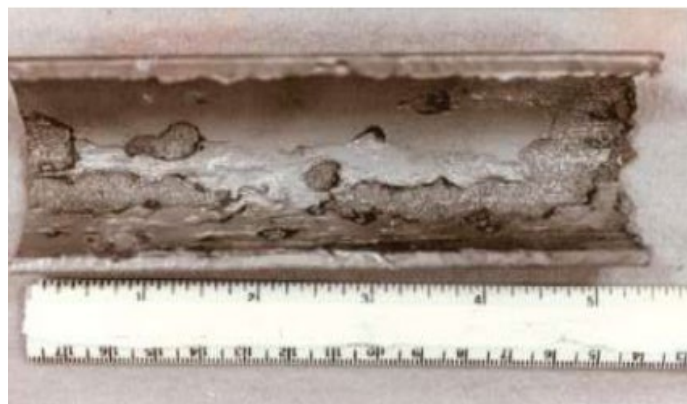
Sin embargo, hay que considerar también que los fenómenos de corrosión en su mayoría no son aislados, sino que tienden a ser agrupados. Por este motivo, por ejemplo, en el caso de las picaduras (pittings), aunque se presentan de manera localizada y aparecen en zonas relativamente pequeñas, aun así, son perfectamente detectables con este método de evaluación (figura 8, figura 9 y figura 10).

*Figura 8. Corrosión por CO2 (Rosas 2019)*

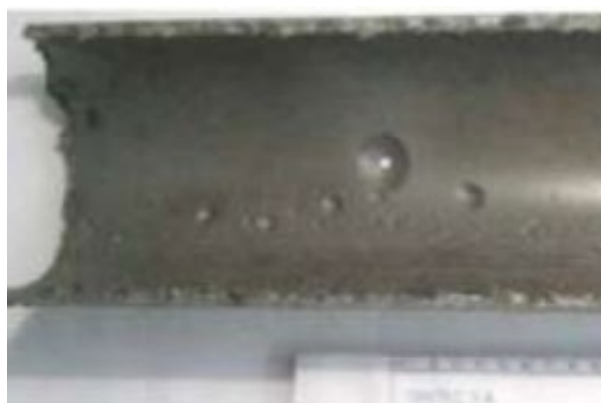
*Figura 9. Corrosión por picadura (PAE, 2007)*

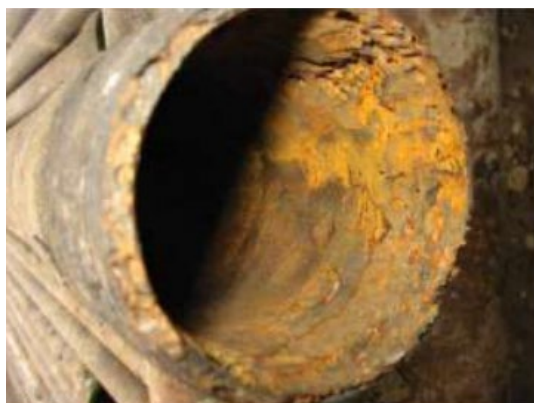
*Figura 10. Erosión corrosión CO<sub>2</sub> (PAE 2007)*
