## EVALUACIÓN DE REVESTIMIENTO EN CAÑERÍAS ESTIBADAS

Moneta, Andrea, GIE Group, [moneta@giegroup.net](mailto:moneta@giegroup.net); Pellasio, Maximiliano, GIE Group, [pellasio@giegroup.net](mailto:pellasio@giegroup.net)

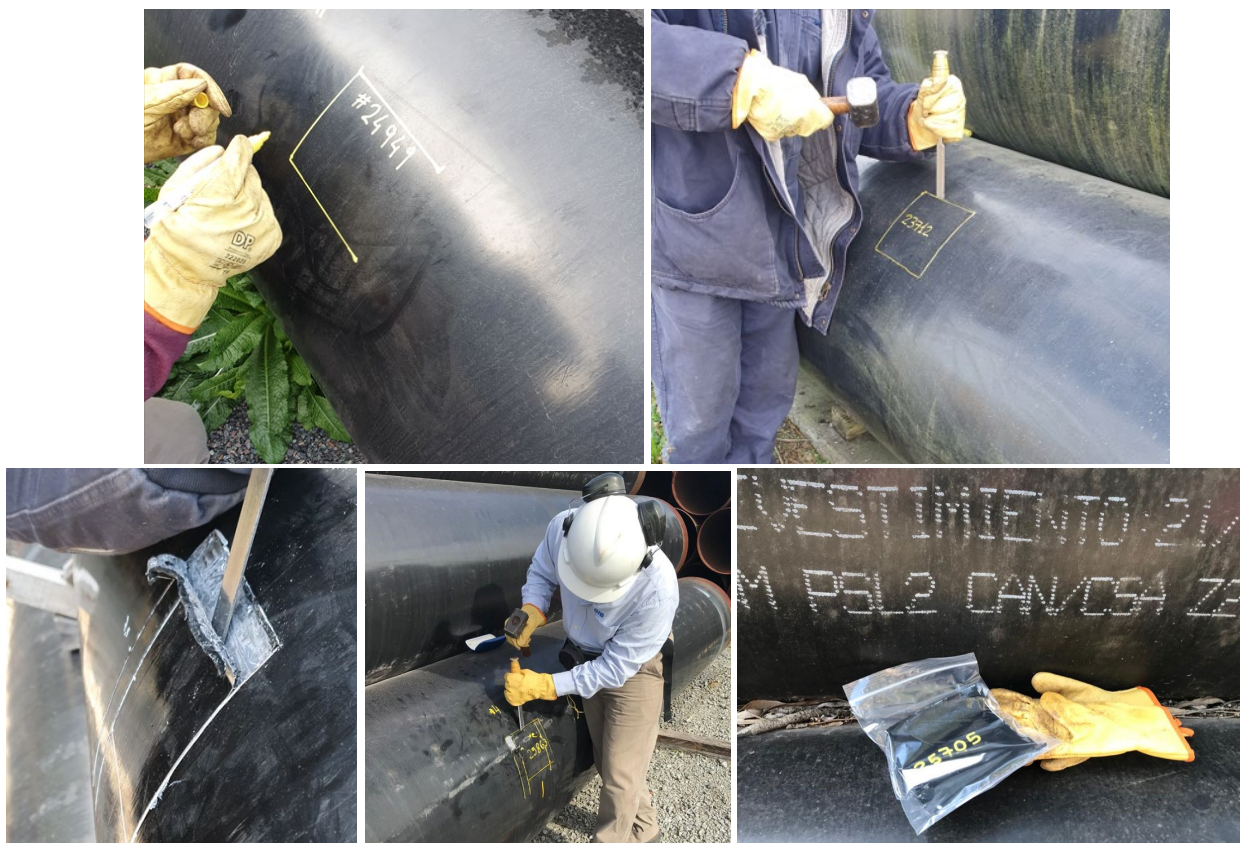
Por otro lado, la evaluación del revestimiento también incluyó estudios físico-químicos para lo cual se recolectaron muestras lo más representativas posibles de todas las condiciones de estiba a las que se encontraban expuestos los tubos (exposición solar total, parcial y nula en zona húmeda). La extracción resultó extremadamente dificultosa siendo que el revestimiento presentaba una adherencia excelente (el tiempo demandado para obtener cada muestra osciló entre 20 y 40 minutos). La operatoria consistió en:

**Figura 4a – 4b – 4c - 4d - 4e. Extracción de muestras de recubrimiento.**

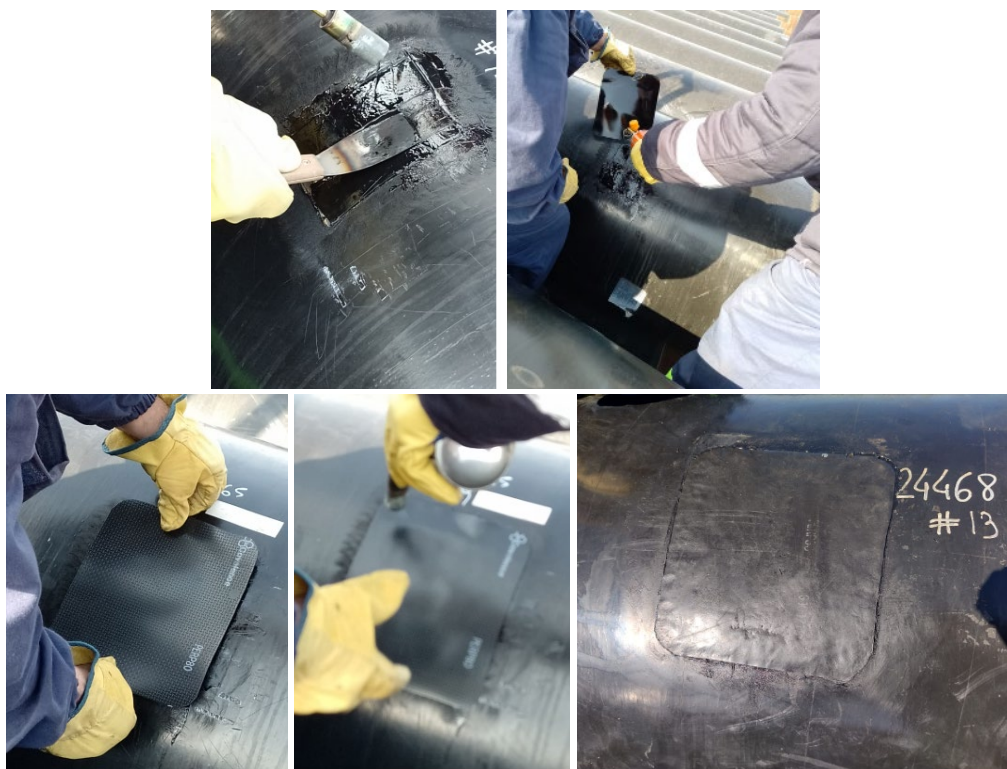
**Figura 5a – 5b – 5c – 5d – 5e. Recomposición del recubrimiento.**

- Marcado de la superficie a extraer (15cm x 12 cm).
- Corte del revestimiento en todo el perímetro marcado.
- Extracción mediante formón y maza.
- Codificación y preservación de la muestra individualmente.
- Reparación del recubrimiento mediante parches termocontraíbles compatibles.

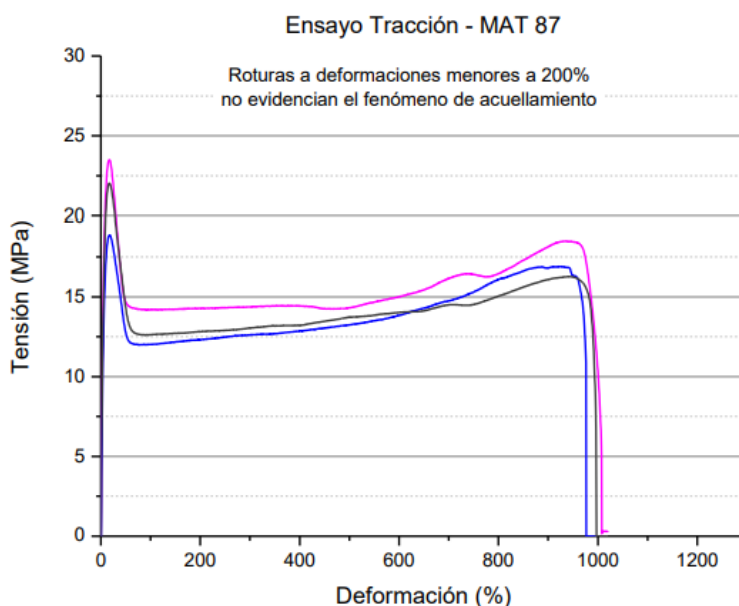
Se realizaron ensayos de tracción uniaxial de probetas obtenidas a partir de las placas recibidas. Los especímenes se cortaron con sacabocado, orientándolos en la dirección longitudinal del ducto. La geometría de las probetas respondió a las dimensiones de la norma ASTM D638 tipo IV [5]. El ensayo se realizó a una velocidad de desplazamiento de 50 mm/min y se ensayaron tres réplicas por cada muestra. En la Figura 8 se muestra, a modo de ejemplo, el material #MAT87-06, el cual presenta claramente una región elástica, fluencia y posterior formación de cuello estable con endurecimiento hasta rotura. Este comportamiento es característico del HDP (High Density Polyethylene).

**Figura 8. Curvas de tracción de probetas que acuellan.**

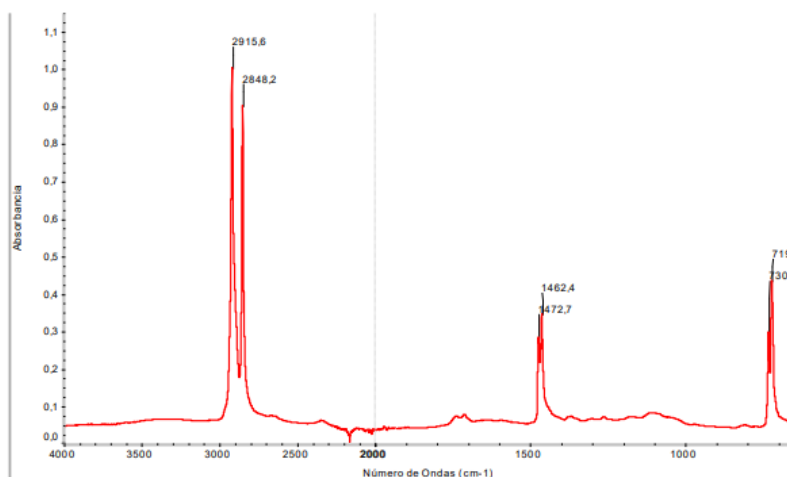
Los resultados presentaron para todas las muestras los picos característicos del Polietileno, identificable por picos de alta intensidad de las tres regiones de frecuencia siguientes:  $3000\text{--}2700\text{ cm}^{-1}$ ;  $1500\text{--}1400\text{ cm}^{-1}$ ; y  $750\text{--}670\text{ cm}^{-1}$ . A continuación se presenta un espectro de ejemplo correspondiente a la muestra MAT87-01.

**Figura 11. Espectro ATR-FTIR de la superficie externa de la muestra.**

Los espectros de todas las muestras presentaron señales que no corresponden a la estructura de la molécula de polietileno en las regiones  $1800\text{--}1660\text{ cm}^{-1}$  y  $1200\text{--}940\text{ cm}^{-1}$ . Estos picos podrían estar relacionados con aditivos necesarios para el procesamiento. Se observaron
