# EXPERIENCIA EN LA UTILIZACION DE TECNICA DE INSPECCION POR MEMORIA MAGNETICA DE METAL Y REPARACION EN FRIO CAÑERÍA 24”.

## Sinopsis

La alimentación de gas a la ciudad de La Plata y alrededores se realiza a través de una cañería de 24” Dn y la misma constituye uno de los principales activos de Camuzzi teniendo en cuenta la cantidad de usuarios asociados a su operación.

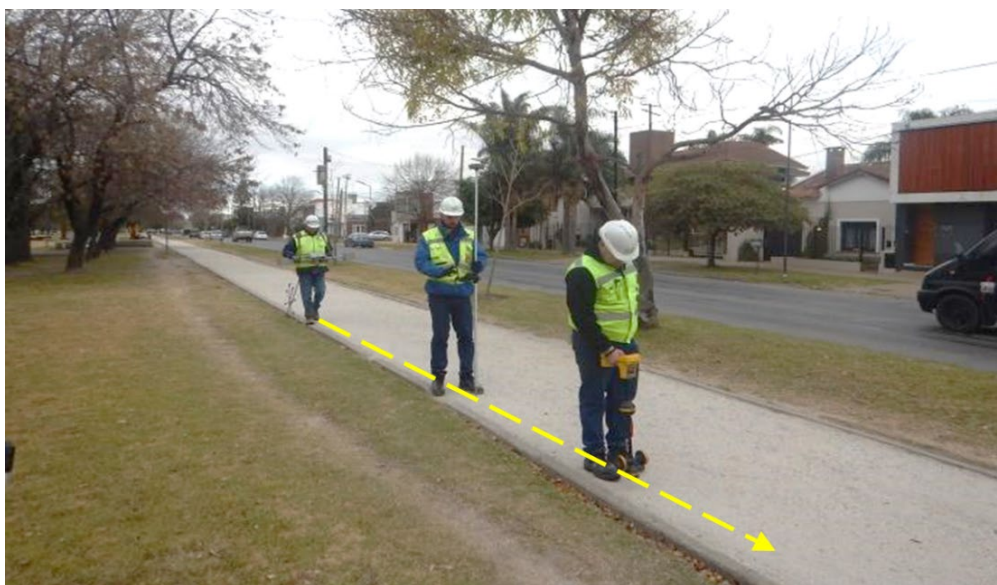
**Figura 3:** Relevamiento de MMM. De derecha a izquierda, operarios efectúan (1) ubicación del ramal y medición de tapada, (2) georreferenciación (GPS) y (3) medición de campo magnético. (IGP, 2022)

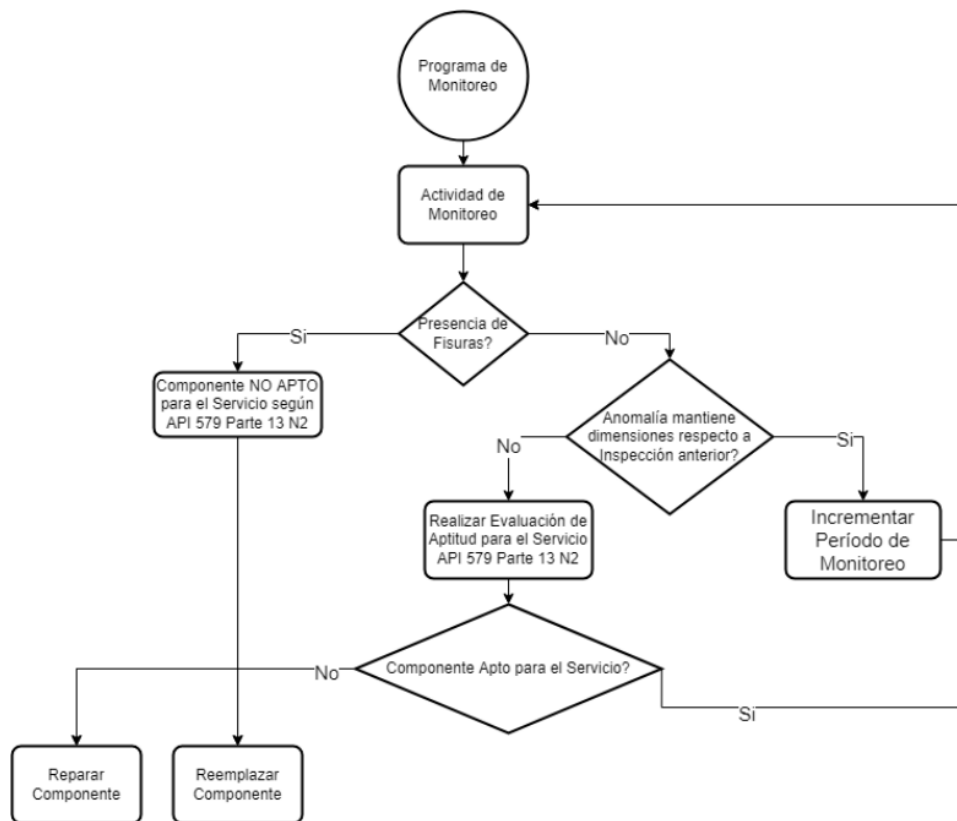
**Figura 6:** Esquema de trabajo recomendado por empresa especializada (GIE, 2022)

- Refuerzo Tipo B (Art. 201)
  - Refuerzo de Matriz Compuesta (Art. 401), recomendándose esta sobre aquella dada la extensión de la anomalía y la proximidad a la soldadura circunferencial.

- Reemplazar el componente, siguiendo ASME B31.8 y respetando la legislación nacional.

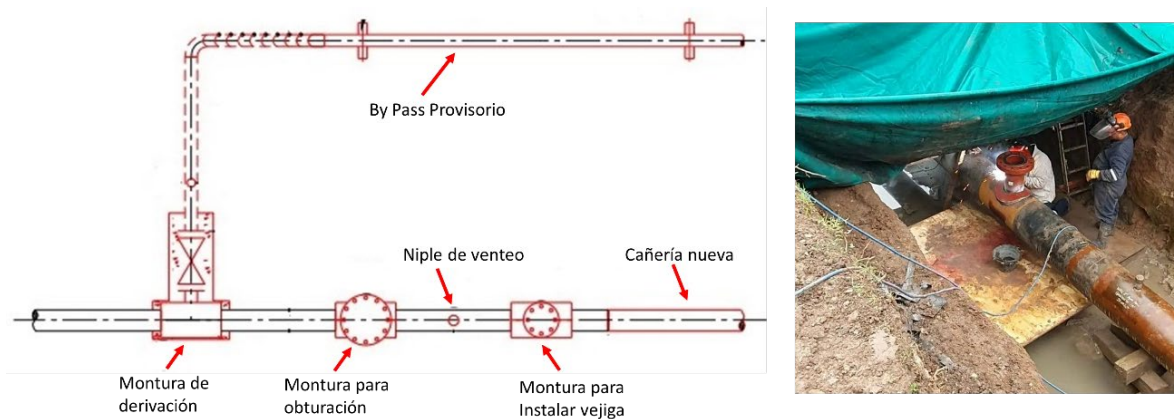
**Figura 8:** Izq. Esquema típico de reemplazo con bypass y dcha. soldadura de niple con refuerzo en gasoducto 8" para instalar vejiga.

El reemplazo de mínima, es decir del caño propiamente dicho con la laminación (10m), es una tarea frecuente para la compañía. Debido a las limitaciones del sistema para interrumpir el servicio, se podría realizar con dos obturaciones, conexión de un *bypass* y soldadura del tramo principal de 24in (Figura 8).

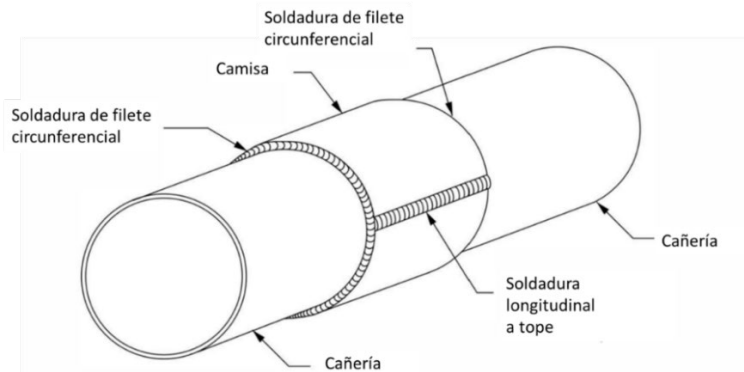
**Figura 9:** Refuerzo tipo B. (ASME PCC-2, 2022, Figura 206-1.1.2-1)

Como se ha dicho anteriormente, las medias cañas se deben fabricar a medida con chapa rolada, ya que el diámetro no es estándar. Las dimensiones de cada media caña y su peso (~800kg) dificultaría sensiblemente el proyecto. Sumado a esto, el defecto de ovalización podría traer dificultades adicionales, ya que, si bien lo óptimo es un calce perfecto entre el caño y el refuerzo, se permitiría un *gap* máximo de 2,5mm (206.4.1). Asimismo, la presencia de un caño de un diámetro levemente mayor aguas abajo vs. el de aguas arriba, dificultaría las soldaduras circunferenciales.
