## GESTION DE INTEGRIDAD DEL OLEODUCTO LOMA LA LATA

Paez Gustavo (YPF SA), Dilucente Fernando (YPF SA)  
[gustavo.paez@ypf.com](mailto:gustavo.paez@ypf.com), [fernando.dilucente@ypf.com](mailto:fernando.dilucente@ypf.com)

### SINOPSIS

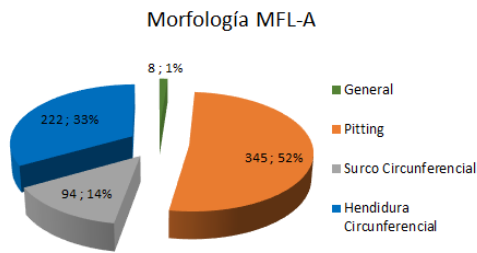
Figura 12 – Morfología de defectos

El 99,4% de los defectos reportados corresponden a anomalías internas, en donde el 90% de los defectos internos remanentes se localizan en la zona acotada inferior (5:45 - 6:15).

La tecnología de flujo magnético de tipo axial (MFL-A) posee mayor sensibilidad para la detección de defectos de tipo circunferencial. La morfología que más representación posee es la tipo Pitting.

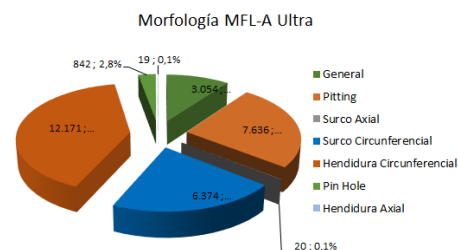
Figura 15 – Morfología de defectos

- El 99,6% de los defectos reportados corresponden a anomalías internas, en donde el 58% de los defectos internos remanentes se localizan en la zona acotada inferior (5:45 - 6:15).
- Se registraron 60 anomalías que superaron el 40% con un máximo de 56%.
- La tecnología de flujo magnético de tipo axial (MFL-A ULTRA) posee mayor sensibilidad para la detección de defectos de tipo circunferencial. La morfología que más representación posee es al tipo Hendidura Circunferencial.

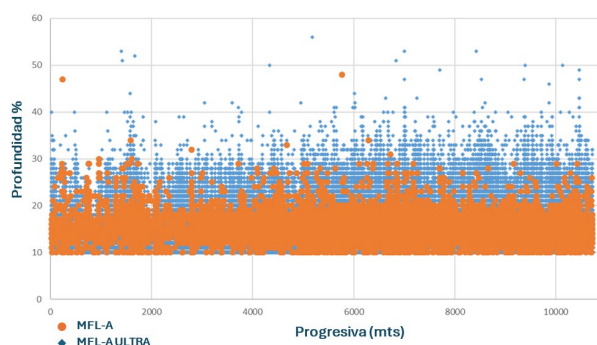
Figura 18 – Comparativa MFL-A vs MFL-A Ultra

La principal diferencia entre ambas herramientas es la cantidad de sensores para recibir las señales:

- MFL A Estándar (8''): tiene 8 canales por sensor.
- MFL ULTRA (8''): 2 cuerpos con 64 canales por sensor (Sensores de Ultra alta definición y diseño triaxial) cruzados para cubrir mayor porcentaje de la superficie. Permite detectar defectos más pequeños y definir la estructura exacta de los grupos de defectos.

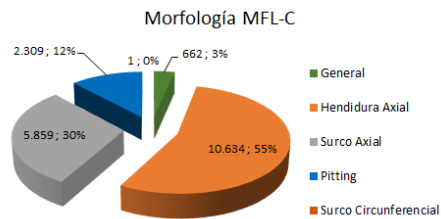
Figura 19 – Morfología de defectos

El tramo de 8''-14,3 km fue inspeccionado internamente por primera vez por la empresa Rosen en jun-2022 con la herramienta de flujo magnético RoCorr MFL-C.

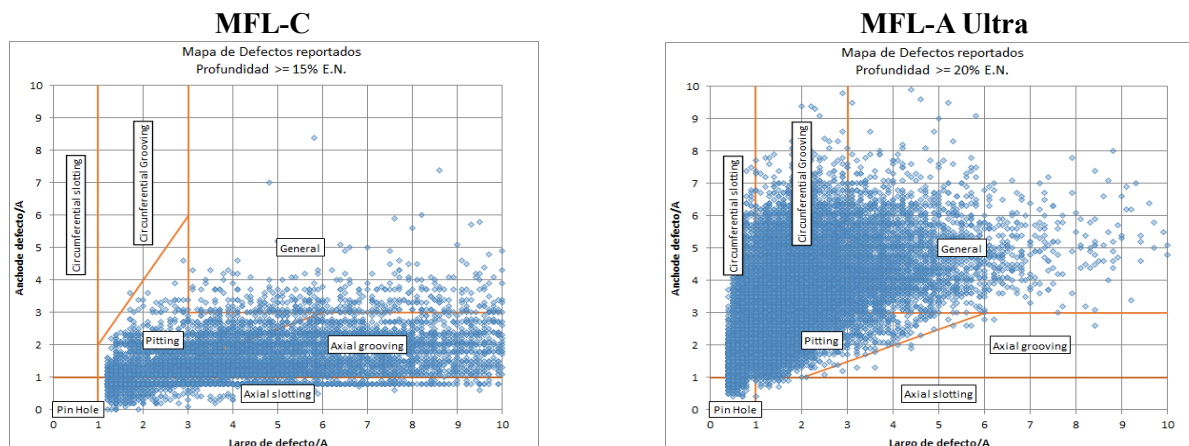
Figura 23 – Comparativa de los defectos en MFL-C vs MFL-A Ultra

EL MFL-A Ultra brinda una definición mucho más certera que el MFL-A en lo que respecta a la detección y dimensionamiento de pinholes, pero no para la detección de anomalías que se extienden en sentido axial como el MFL-C.
