# DE LA MEDICIÓN DE ESPESORES AL MAPEO DE CORROSIÓN COMO TÉCNICA PARA PREVENIR PÉRDIDAS DE CONTENCIÓN EN CIRCUITOS DE TUBERÍA DE LA SELVA PERUANA

Rikardo Quispe De La Cruz, ACONCAGUA INGENIERÍA,  
rikardo.quispe@aconcaguaingenieria.com / Giroshi Reyes Villar, ACONCAGUA  
INGENIERÍA, giroshi.reyes@aconcaguaingenieria.com / Bernardo Elosegui, ACONCAGUA  
INGENIERÍA, bernardo.elosegui@aconcaguaingenieria.com

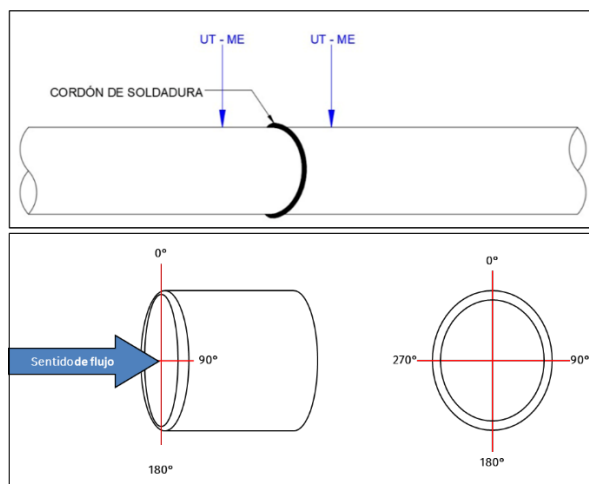
**Imagen 3** Detalle de inspección de tuberías utilizando medición de espesores

La inspección contempló realizar la medición de espesores sobre todos los elementos que componen el circuito de tubería (codos 90°, codos 45°, tees, reducciones, tuberías, etc). Por cada CML identificado se tomaron dos secantes: Secante A y B en sentido del flujo, y por cada secante se realizó la medición sobre cuatro (04) puntos (uno en cada zona horaria: 12, 3, 6 y 9 horas) como se muestra en la Imagen 3.

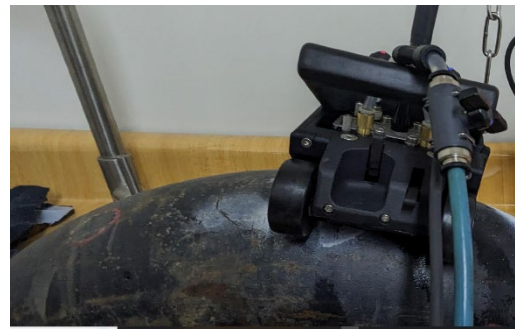
**Imagen 8** Zona para la inspección radio exterior del codo de 90° y 45°

Se realizan barridos longitudinales con el escáner por mapeo de corrosión (R-Scan Array) con el objetivo de cubrir toda la zona del radio exterior de los accesorios. Con esto, la zona de cobertura efectiva sería 180° entre laterales. La cantidad de pases o escaneos en cada accesorio dependerá de las dimensiones de cada uno. Asegurando un traslape de 20mm entre cada uno de los pases para asegurar la adecuada recopilación de información en cada pase.

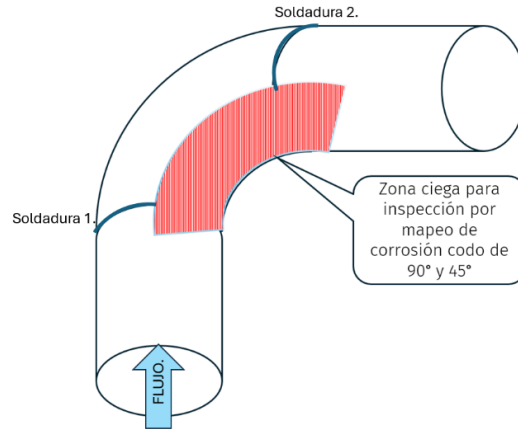
**Imagen 9** Ubicación de zona de no acople para inspección por R-scan en codos de 90° y 45°

Esta inspección utilizando el escáner R-Scan Array no es posible realizarla en la zona interior de los accesorios (Ver Imagen 9) debido a la geometría de los mismos y a la dificultad para asegurar un acople adecuado entre el transductor y el elemento inspeccionado, por ello se optó por realizar inspecciones adicionales utilizando la misma técnica UTPA pero con transductores de menor tamaño.

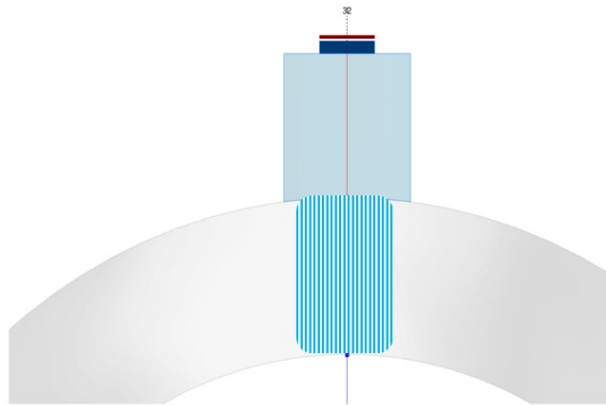
**Imagen 10** Inspección por haz longitudinal con zapata de haz recto

Aquellas zonas donde no se puede realizar la inspección con R-Scan debido a la geometría de curvatura del accesorio, así como para la zona ZAC (Zona Afectada por el Calor) en la soldadura codo-niple de la parte interna (Imagen 9), se utiliza un transductor 5L32 equipada con una zapata cuya dirección del haz ultrasónico es longitudinal (haz recto) como se muestra en la Imagen 10. Este equipo permite abarcar 1" de ancho en todo el perímetro de la circunferencia utilizando gel acoplante adecuado a las condiciones de operación del circuito.
