## **Degradación en losa de hormigón en unidad COKER: Inspección, control y mantenimiento.**

Jose Massano, Raízen Argentina, Jose.Massano@raizen.com.ar

El objetivo del presente documento busca explicar cómo se logró resolver un problema estructural complejo surgido por la degradación de una losa de Hormigón Armado, la cual soporta las cámaras de corte de la unidad COKER de la Refinería Buenos Aires.

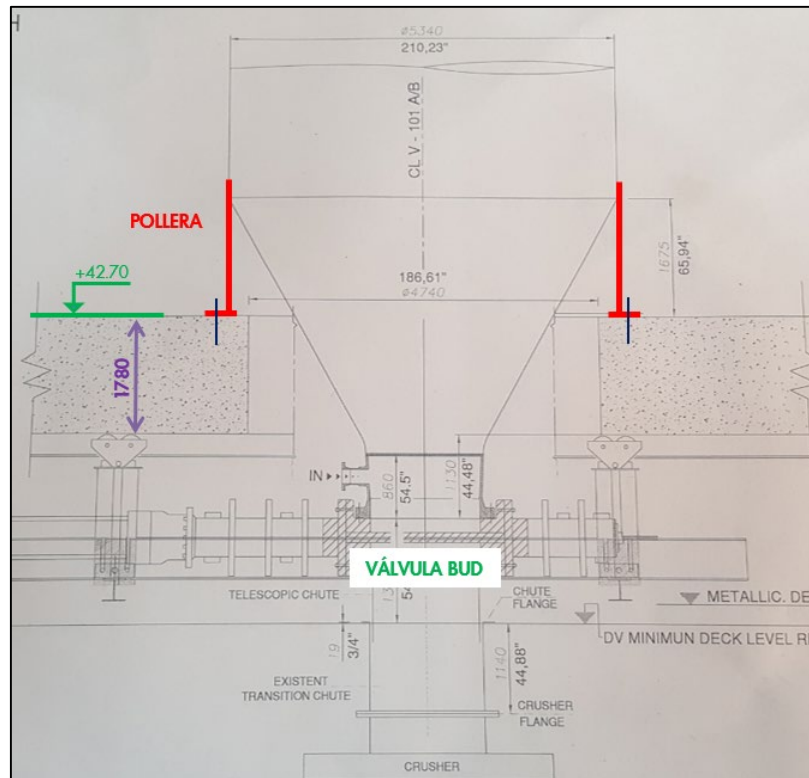
Imagen 2: Vista en corte de la cámara V101A/B

A raíz de la falta de alineación detectada se decidió retirar aislación y despejar la zona del apoyo, en el nivel +42.70, para inspeccionar si en ese sector teníamos problemas que pudieran dar con la inclinación de la cámara.

En base a las inspecciones que se realizaron desde los diferentes niveles de la losa y más precisamente en el sector de apoyo entre la cámara V101B y estructura se determinó que esta última se encontraba deteriorada generando una inclinación en la cámara.

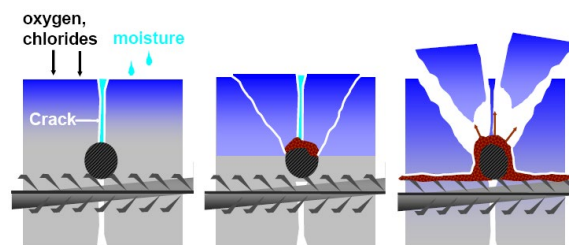
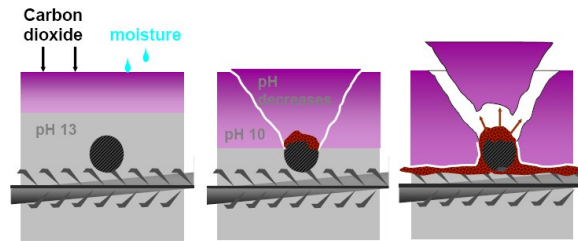
*Imagen 3: Ilustración del proceso de afectación de las estructuras de Hormigón Armado*

Investigando a través de consultas en foros y grupos de la industrial si alguna vez había sucedido algo similar en otra planta COKER, se contactó a dos empresas de ingeniería (ambas extranjeras) que habían trabajado alguna vez en casos como este. Nos comentaron que la causa raíz del daño en la losa de hormigón es química, debido **la combinación del material fino pulverulento del ambiente de la planta, el agua y los ciclos de temperatura.**

El deterioro observado resulta más probable en plantas que funcionan con apertura de cámara manual, por lo tanto, este dato nos dio el indicio de que seguramente la mayor contaminación del hormigón de la losa se produjo antes de la implementación del sistema hidráulico de apertura y cierre de las válvulas BUD y TUD. Dicho efecto, una vez iniciado, continuó avanzando exponencialmente en el tiempo.

Todos estos factores son los que aceleraron los procesos que fueron dañando la estructura y generando que en los puntos de apoyo de las cámaras se vayan deteriorando y debido a esto se pierda la verticalidad de la misma.

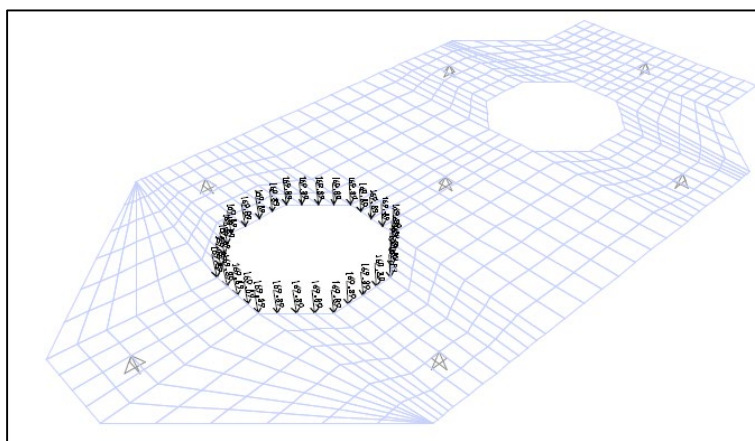
Imagen 5: Cargas en programa de elementos finitos

Se modeló la losa mediante el uso de dos programas de elementos finitos: *SAP 2000 “Linear and nonlinear static and dynamic analysis and design of three dimensional structures”* y *CYPECAD*. Los datos de entrada fueron tomados de planos y memorias de cálculo de la estructura de hormigón y de la cámara.

En todos los casos las cargas originadas por ambas cámaras se distribuyen sobre el borde de los octógonos de apoyo.
