## **Mejora Continua: Una experiencia de trabajo conjunto Cliente Proveedor en el Yacimiento Cerro Dragón**

**Bernabé José Zalazar**  
**Jorge Alejandro Boeri**  
**Alfonso Lozano Camacho**  
**Pan American Energy LLC**  
**Diego Olmos**  
**Francisco Muse**  
**Tenaris Siderca División Varillas de Bombeo**

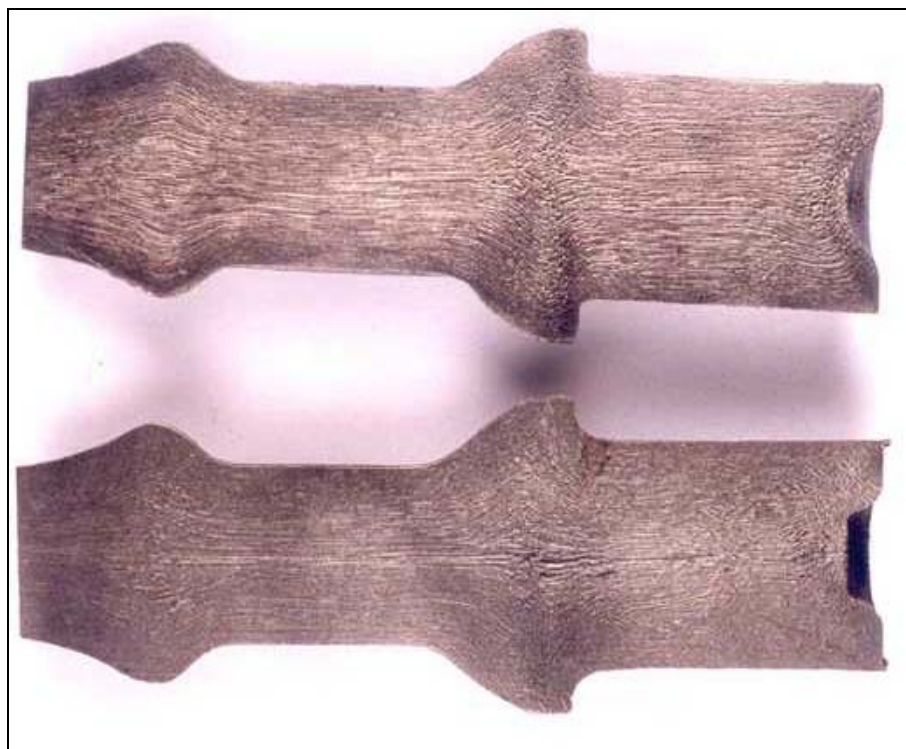
En la Figura 8 puede verse claramente como las fibras del material "copian" los cambios de forma de la superficie externa.

Corte transversal de una varilla estándar con ataque químico para mostrar fibrado
