## **TECNICAS APLICADAS EN REPARACION DE CASING EN POZOS PRODUCTORES – LOTE 8 / SELVA NORTE.**

**Hector Valdivia / Enrique Estrada.**  
**Pluspetrol Peru Corporation, Sucursal Del Peru**  
**Peru**

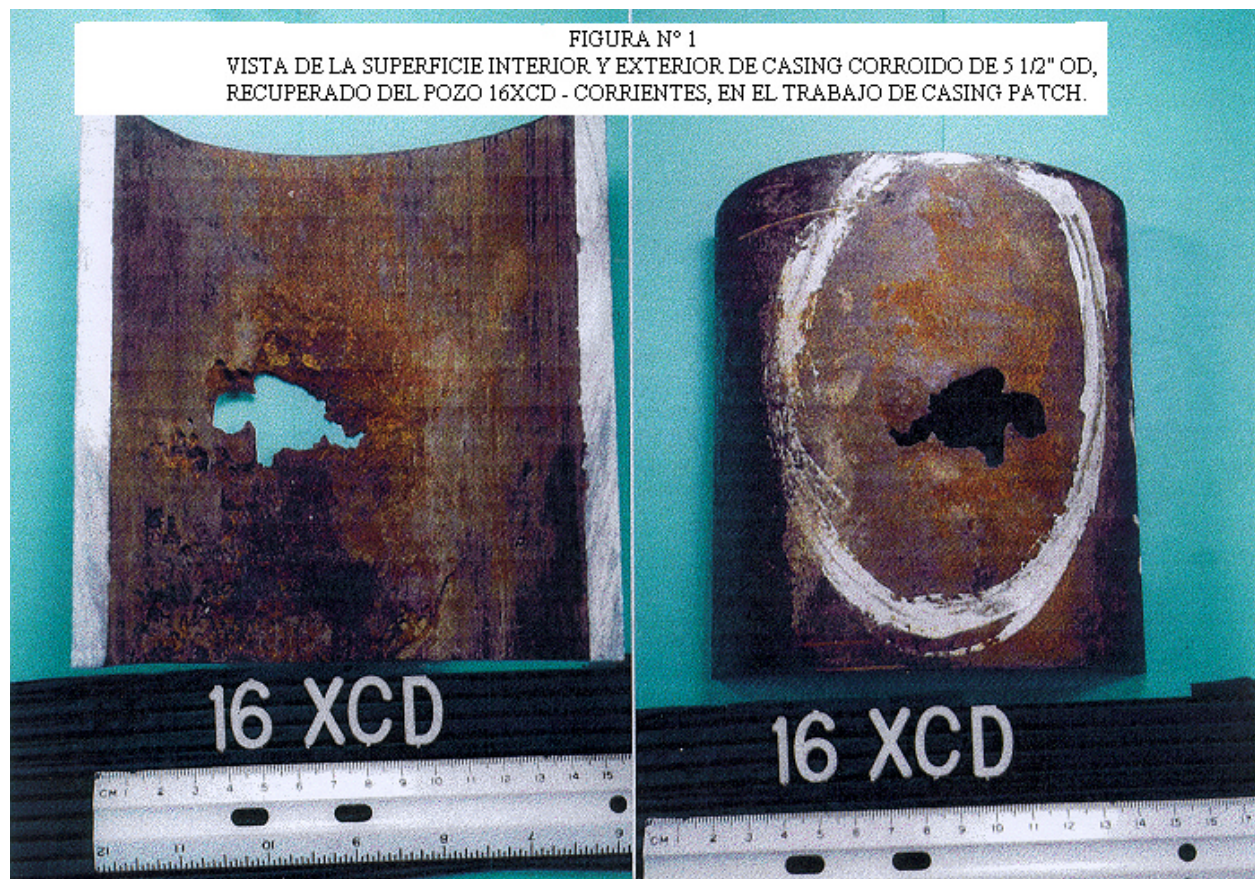
Para la ejecución de este trabajo se empleo lodo viscoso.  
Cuando se emplea cortador químico existe la posibilidad de que la cabeza de corte quede en el pozo, en el caso de ser necesario molerla, es recomendable cementarla para darle fijación y facilitar su molida.  
Gráfico de completación se muestra en el diagrama N° 5.  
Vista de la superficie interior y exterior del casing corroido de 5 1/2" OD recuperado del pozo 16XCD en el trabajo de Casing Patch se muestra en la figura N° 1.
