## **APLICACION DE REGISTROS DE CORROSION EN EL LOTE 8: EVALUACION Y RESULTADOS**

**Autor: Victor Orozco Zevallos**

**Compañía: Pluspetrol Peru Corporation – Sucursal Del Peru**

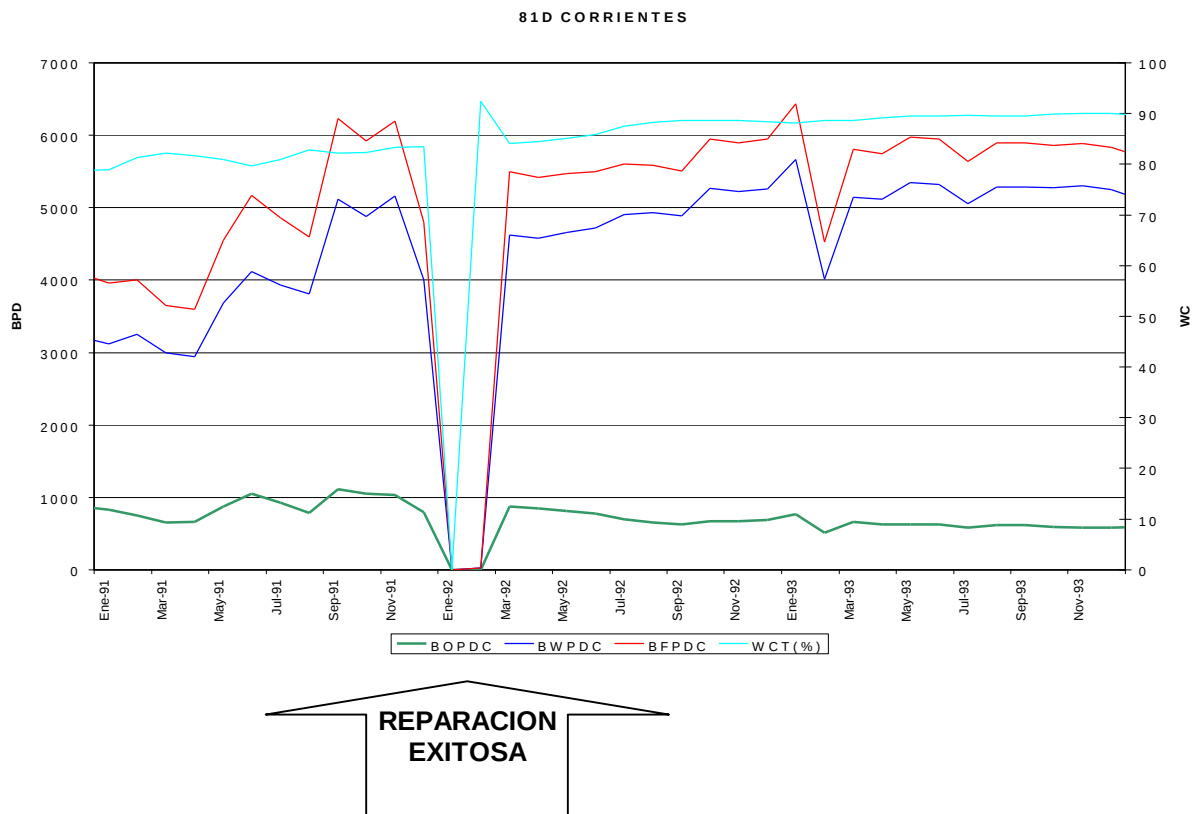
Mostramos la curva de producción, donde se muestra claramente el éxito de la operación:

Es muy probable que las causas que originaron el deterioro del casing intermedio de 9 5/8" se debió a un proceso de corrosión –erosión (corrosión por CO<sub>2</sub>, velocidad de flujo) y al debilitamiento de las paredes del casing por rozamiento de la tubería en anteriores trabajos de reacondicionamiento. El registro de corrosión multifinger caliper nos mostró deterioro en el casing en zonas muy localizadas. Es importante indicar que posteriormente, en 1997 se tuvieron problemas graves con la condición del revestimiento intermedio, efectuándose un trabajo de "tie back" en forma exitosa, asegurando la continuidad de la vida operativa del pozo.

La anterior interpretación llevó a efectuar un trabajo por reparación mediante cementación forzada. Se bombeó un total de 30 bbl de cemento mediante dos trabajos consecutivos. Se evaluó con 1000 psi, manteniéndose la presión. Se puso el pozo en operación restaurando su producción.

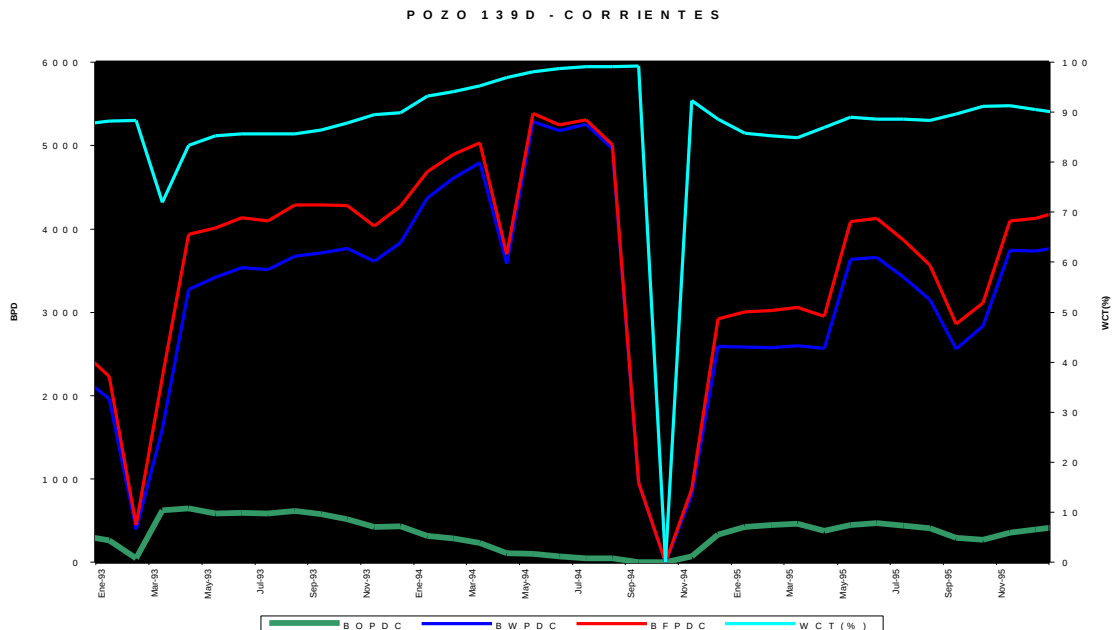
La curva de producción es la siguiente:

Es muy posible que el efecto observado del deterioro del casing a 2952m se deba principalmente al hecho que no se pudo cementar adecuadamente el pozo, habiendo dejado la parte externa del casing sometida a un medio que aceleró el proceso de corrosión. Es importante mencionar que cuando se corrió el registro electromagnético, también se detectó un incremento en las lecturas del registro gamma ray a 2860m, lo que indicaban claramente que existió un movimiento de fluidos asociado a la formación Vivian.

Se decidió aislar esta zona con el empleo de empaques hidráulicos, poniendo el pozo nuevamente en producción, con una producción de 460 BOPD x 3000 BWPD con valores de salinidad e índices de productividad esperados para el reservorio Cetico 2.

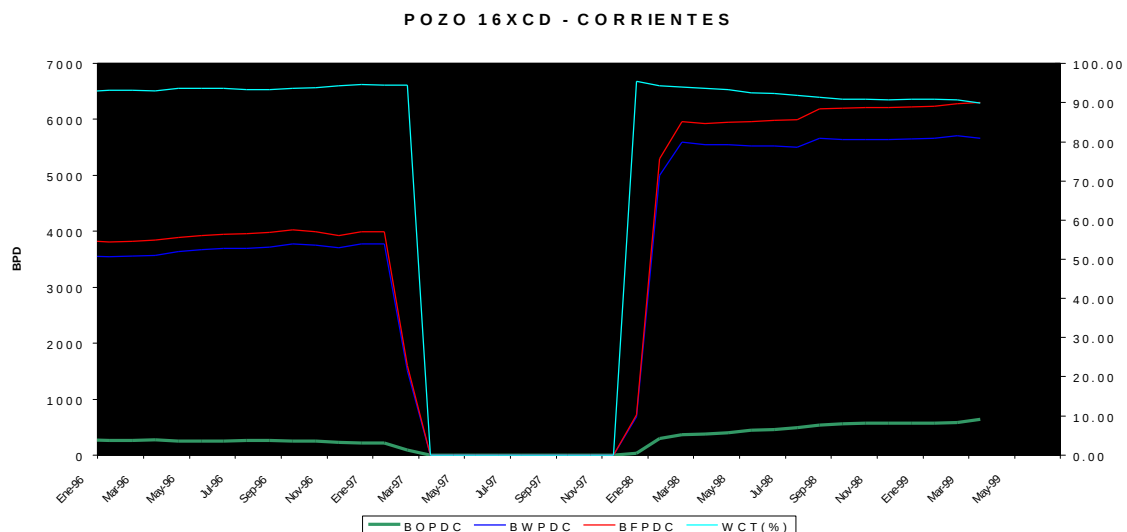
Tal como se aprecia en el tubo el fenómeno de corrosión presentado en el casing es de origen externo e interno. De acuerdo a la comparación con el casing anterior se concluye que el efecto interno es debido principalmente a efectos del gas carbónico y la corrosión externa por presencia de microorganismos. Esto debido a haber dejado el anular sin cemento.

Se bajó casing de 7", conectando al corte efectuado en casing de 5 ½", poniendo el pozo en producción. El resultado productivo después de estos trabajos justificaron plenamente el trabajo ejecutado.
