# Control de la Corrosión Interna

Oleoducto  
Puesto Hernández – Luján de Cuyo

Ing. Raúl Bonotti

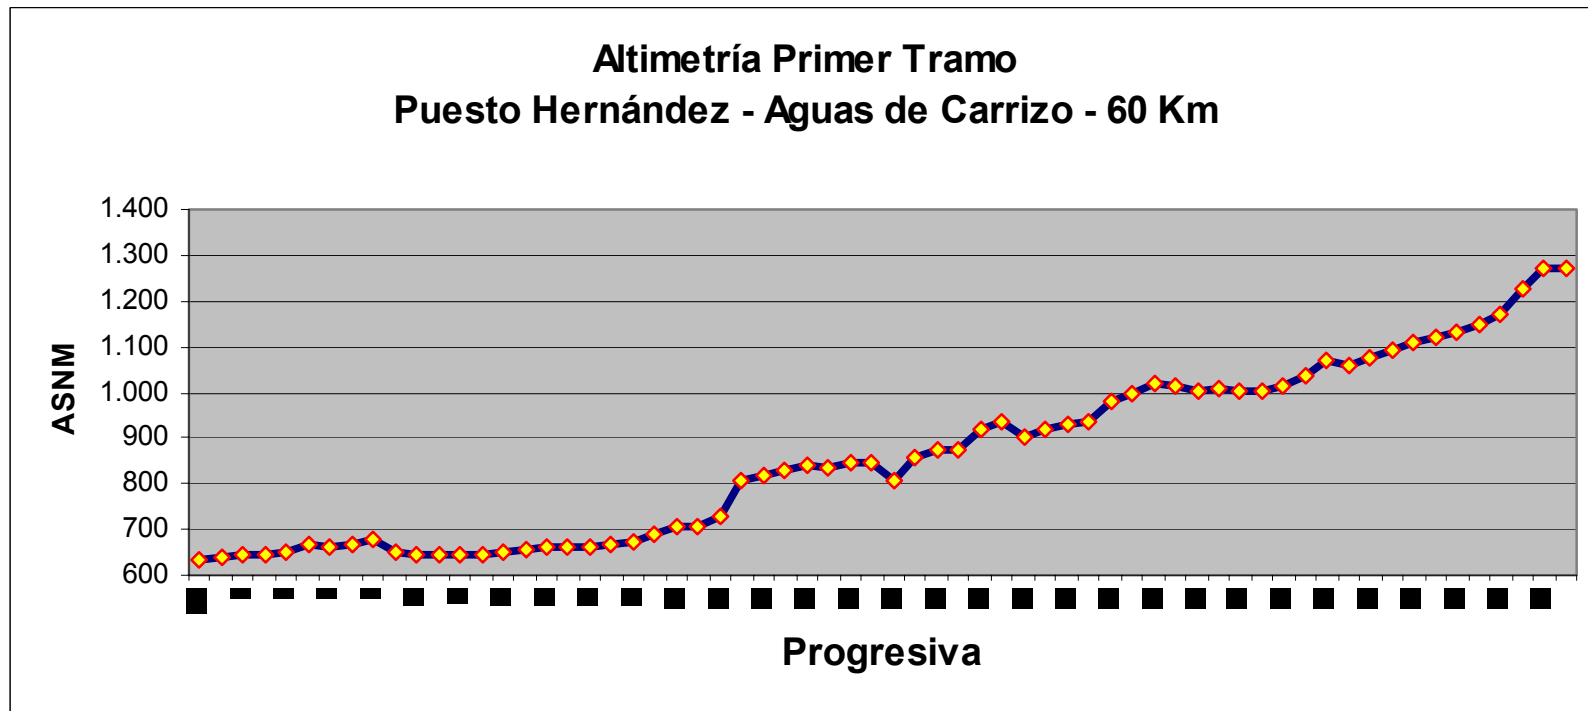
# Tramo de interes

- Los resultados de esta primera inspección interna nos indicaron la existencia de una importante cantidad de celdas de corrosión, en la que todas eran internas en el primer tramo, Puesto Hernández – A. del Carrizo.
- En los demás tramos la corrosión era inexistente.
- A partir de este informe este tramo comenzó a ser objeto de estudio para averiguar las causas de la corrosión existente y definir algún método para su control.

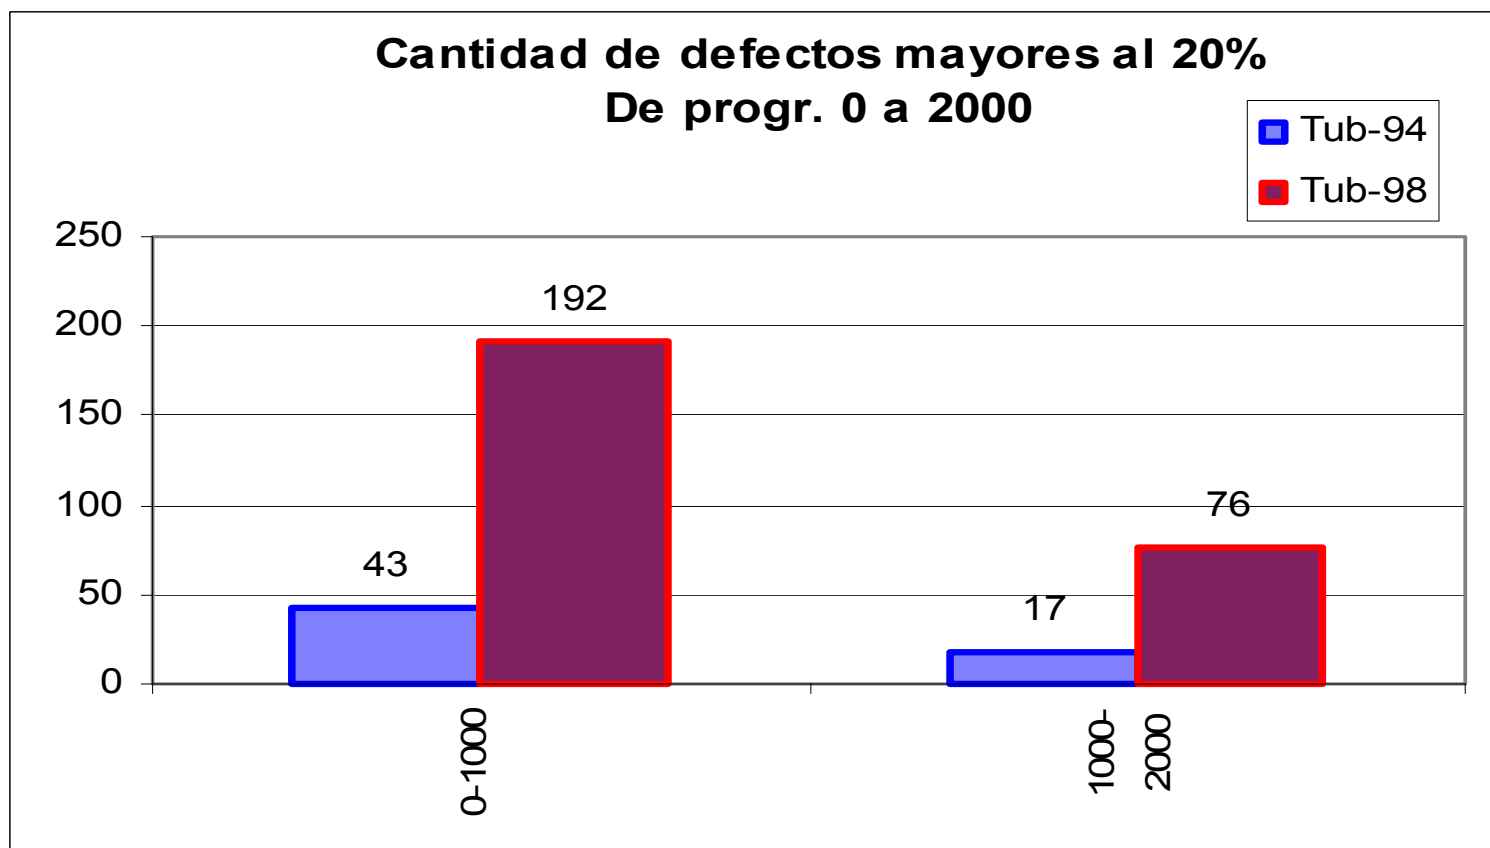
# Gráfico cantidad de fallas vs. Distancia

- Esta segunda inspección interna se realizó a aproximadamente a 48 meses de la primera. En base al informe de la misma se puede observar que la cantidad de celdas de corrosión interna aumentó en cantidad y longitud afectada pero se mantuvo prácticamente constante la profundidad.

Fallas de profundidad mayor al 20%

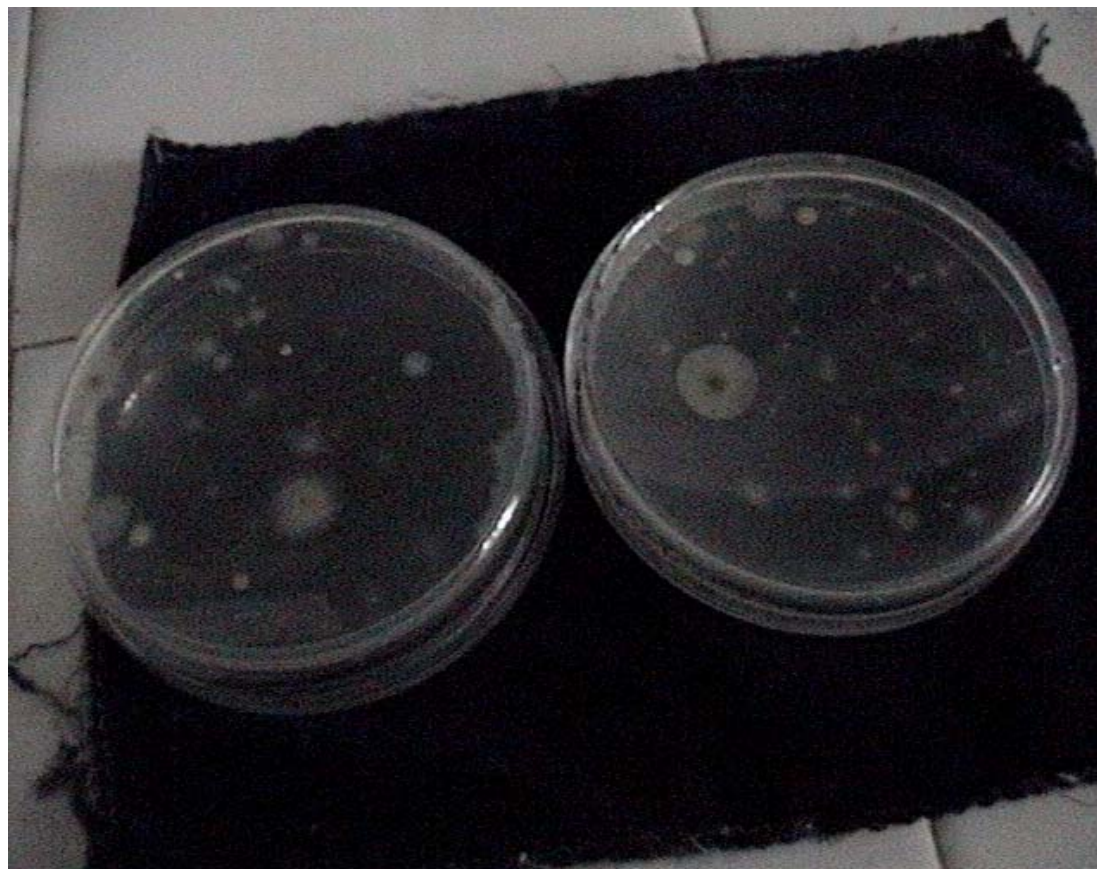
4 de abril 2003

- Bacterias: Se detectaron dos especies de bacterias: [Sulfato reductoras](#) (anaeróbicas) y [heterótrofas](#) (anaeróbicas y aeróbicas)
- Estas bacterias se detectaron también en la segunda Estación de Bombeo (Aguas de Carrizo), indicando hasta donde se extendieron.
- Alto poder corrosivo del agua que viene con el crudo. Alto porcentaje de iones cloruros
- Los biocidas utilizados son eficientes a mayores dosificaciones que las que estamos utilizando. Lo mismo que el inhibidor de corrosión.
- Se detectaron productos químicos de mayor eficiencia biocida de los que estamos utilizando actualmente.

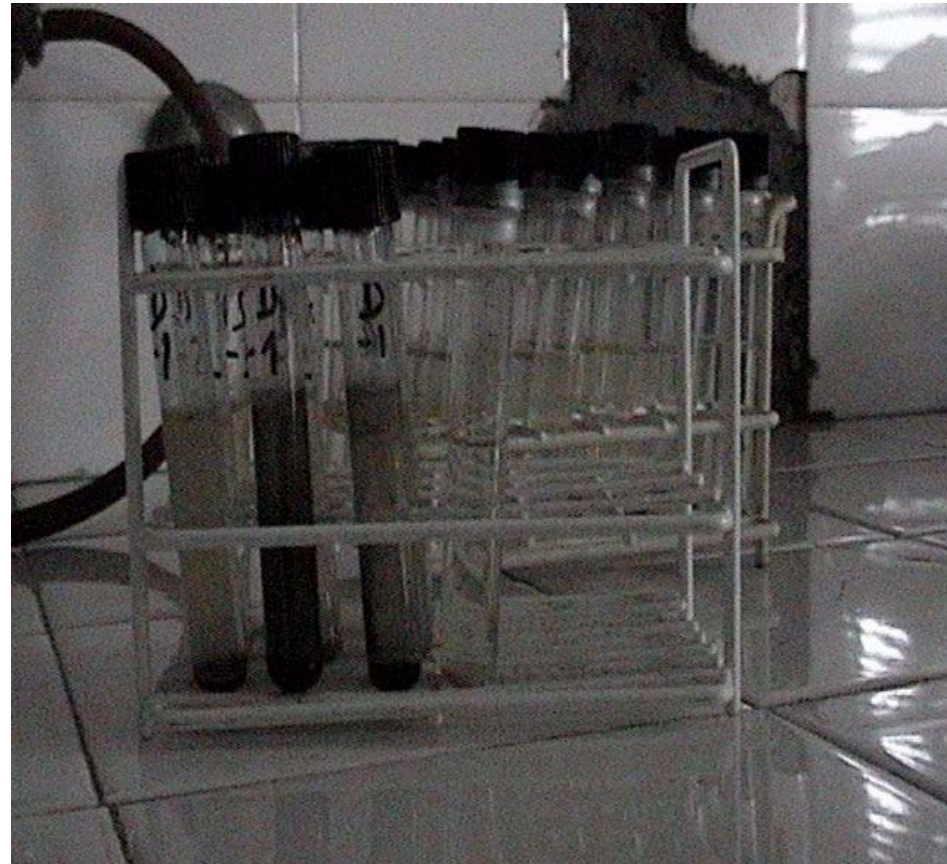
Cultivo de  
bacterias  
sulfato  
reductoras.  
(4 de abril 2003)

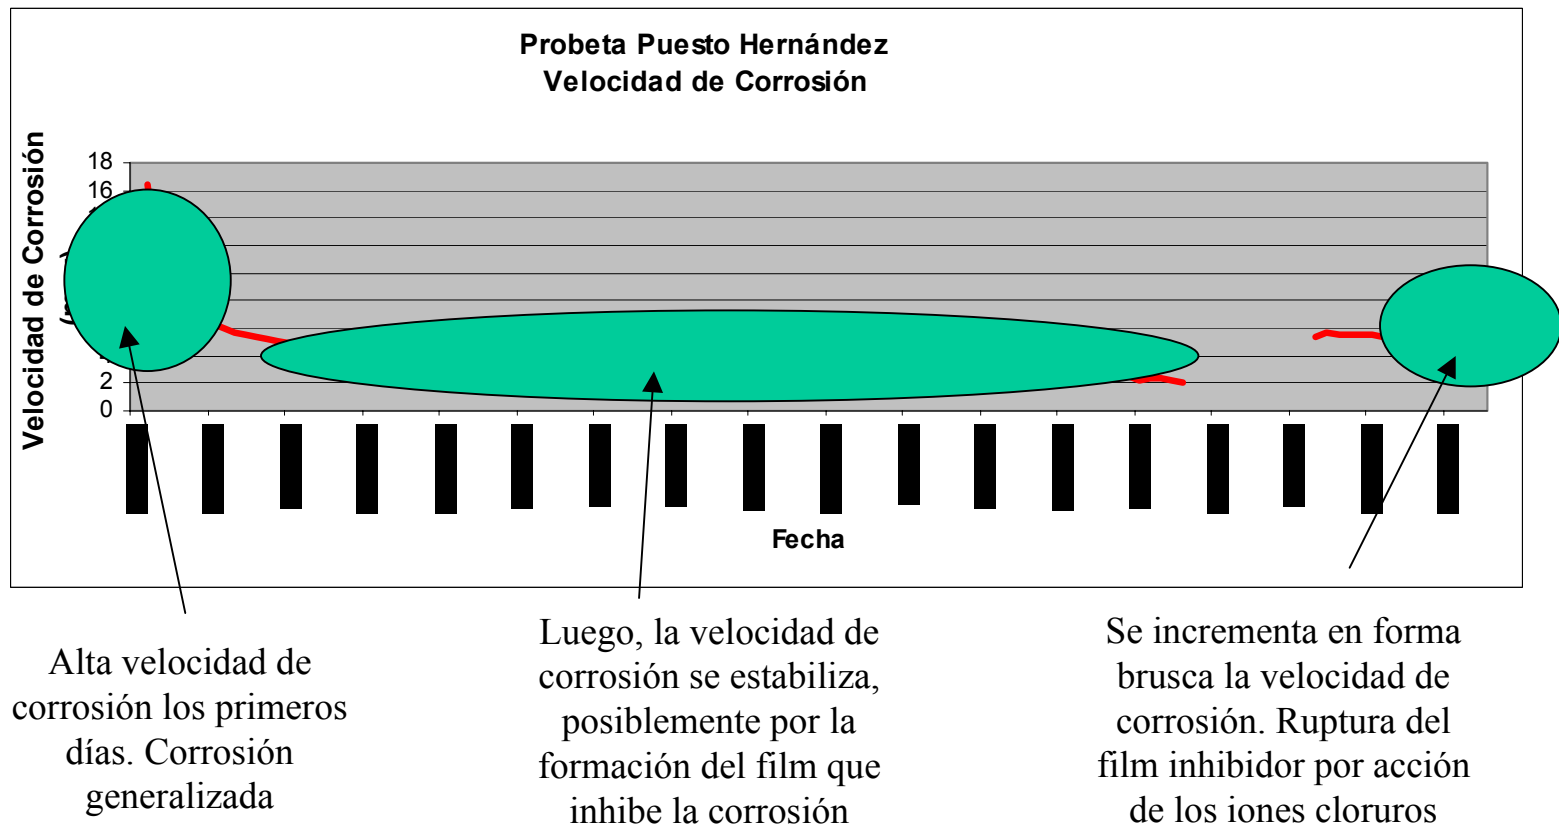
## Probeta ubicada en Puesto Hernández

- La probeta ubicada en PH se consumió a los cuatro meses exactos, dando una velocidad de corrosión de 7,5 mpy
- La velocidad de corrosión tendría que estar en el orden de las 2 mpy

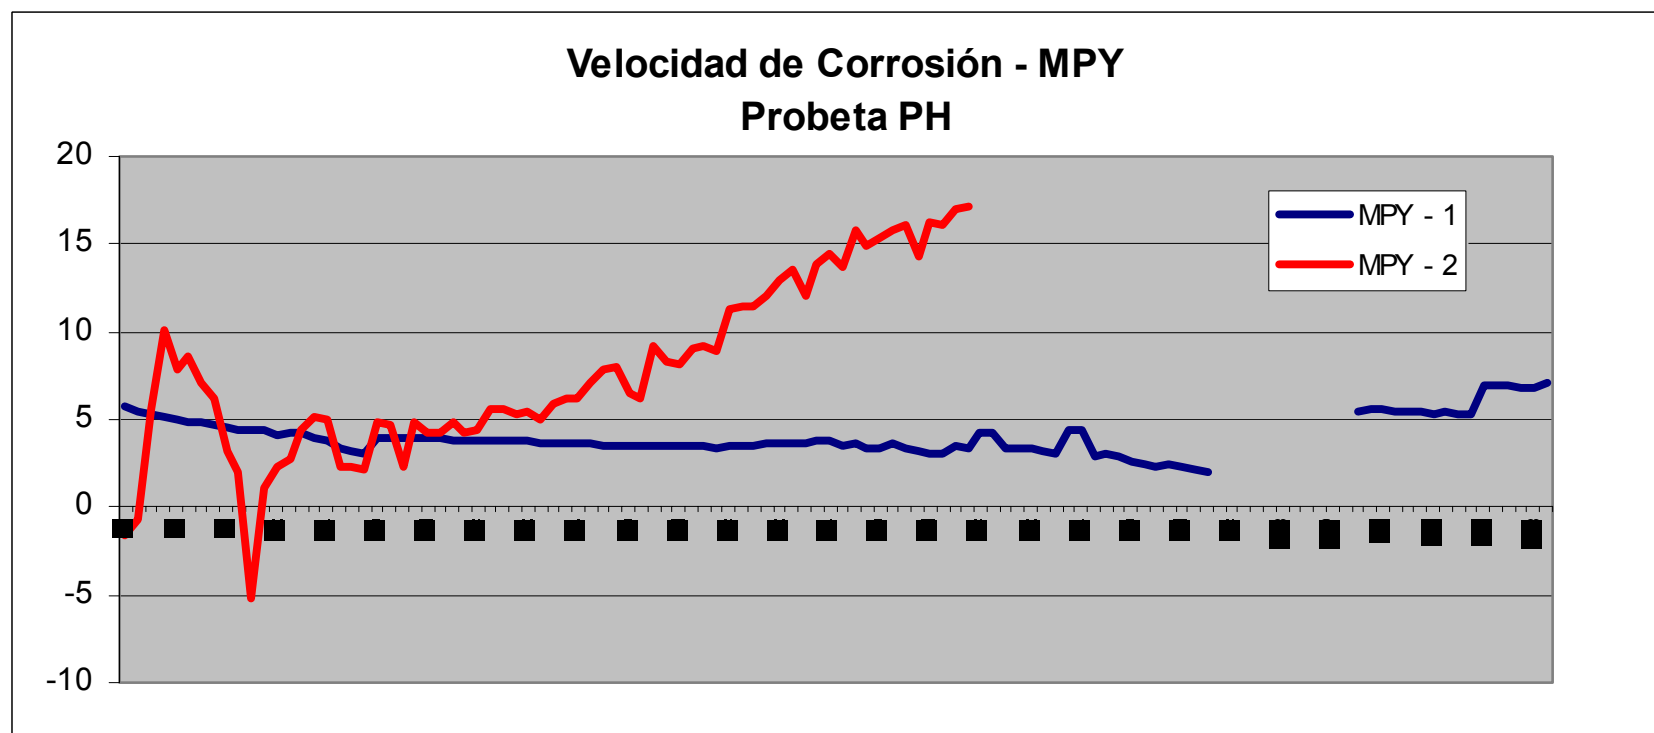
Gráfico comparativo de la velocidad de corrosión entre la probeta 1 y la 2

Se observa que la velocidad de corrosión se mantuvo baja, en el orden de los 5 mpy, pero a partir del día 44 comienza a aumentar en forma pronunciada llegando a la fecha a 17 mpy. El porcentaje de pérdida de peso llegó al 44%. Con estos datos, observamos que tenemos una velocidad de corrosión mayor, en este punto, respecto al anterior tratamiento que fue de 7,5 mpy.
