# **“Críticidad de Parches Rectangulares y Elípticos sobre la Superficie de la Cañería”**

**Dirección de Operaciones  
Gerencia Integridad de Gasoductos**

Año 2002

Rotura en servicio Gto. NI 24"

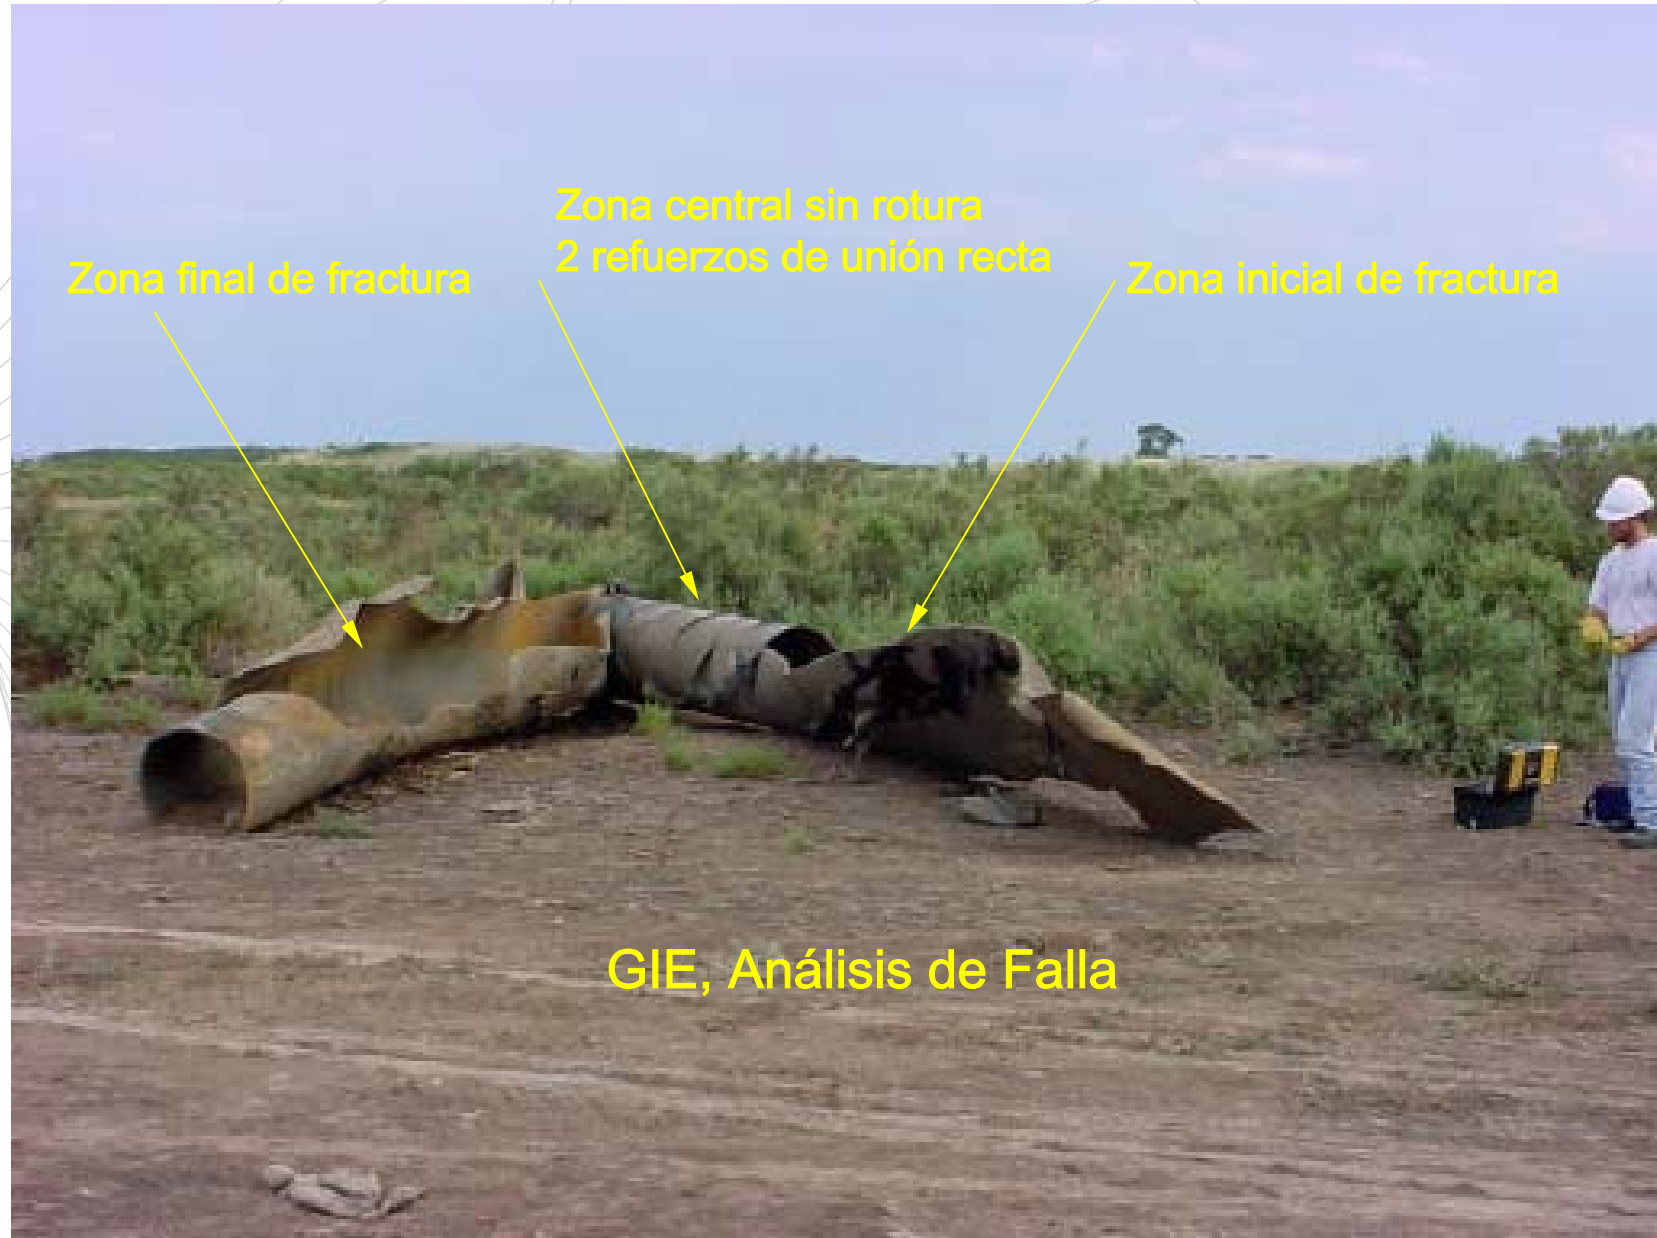
# Evaluación

Calidad API 5L X52  $t = 7,14\text{mm}$

MAPO 60 Kg./cm<sup>2</sup>

Presión cercana 56,3 Kg./cm<sup>2</sup>

ILI 1 Parche y 2 Refuerzos de Circundación Total

Niveles de P.C. – 850 Mv Off

Terreno alcalino Ph 8/9

Resistividad de terreno 190 Ohms.cm. a 1,5 m.

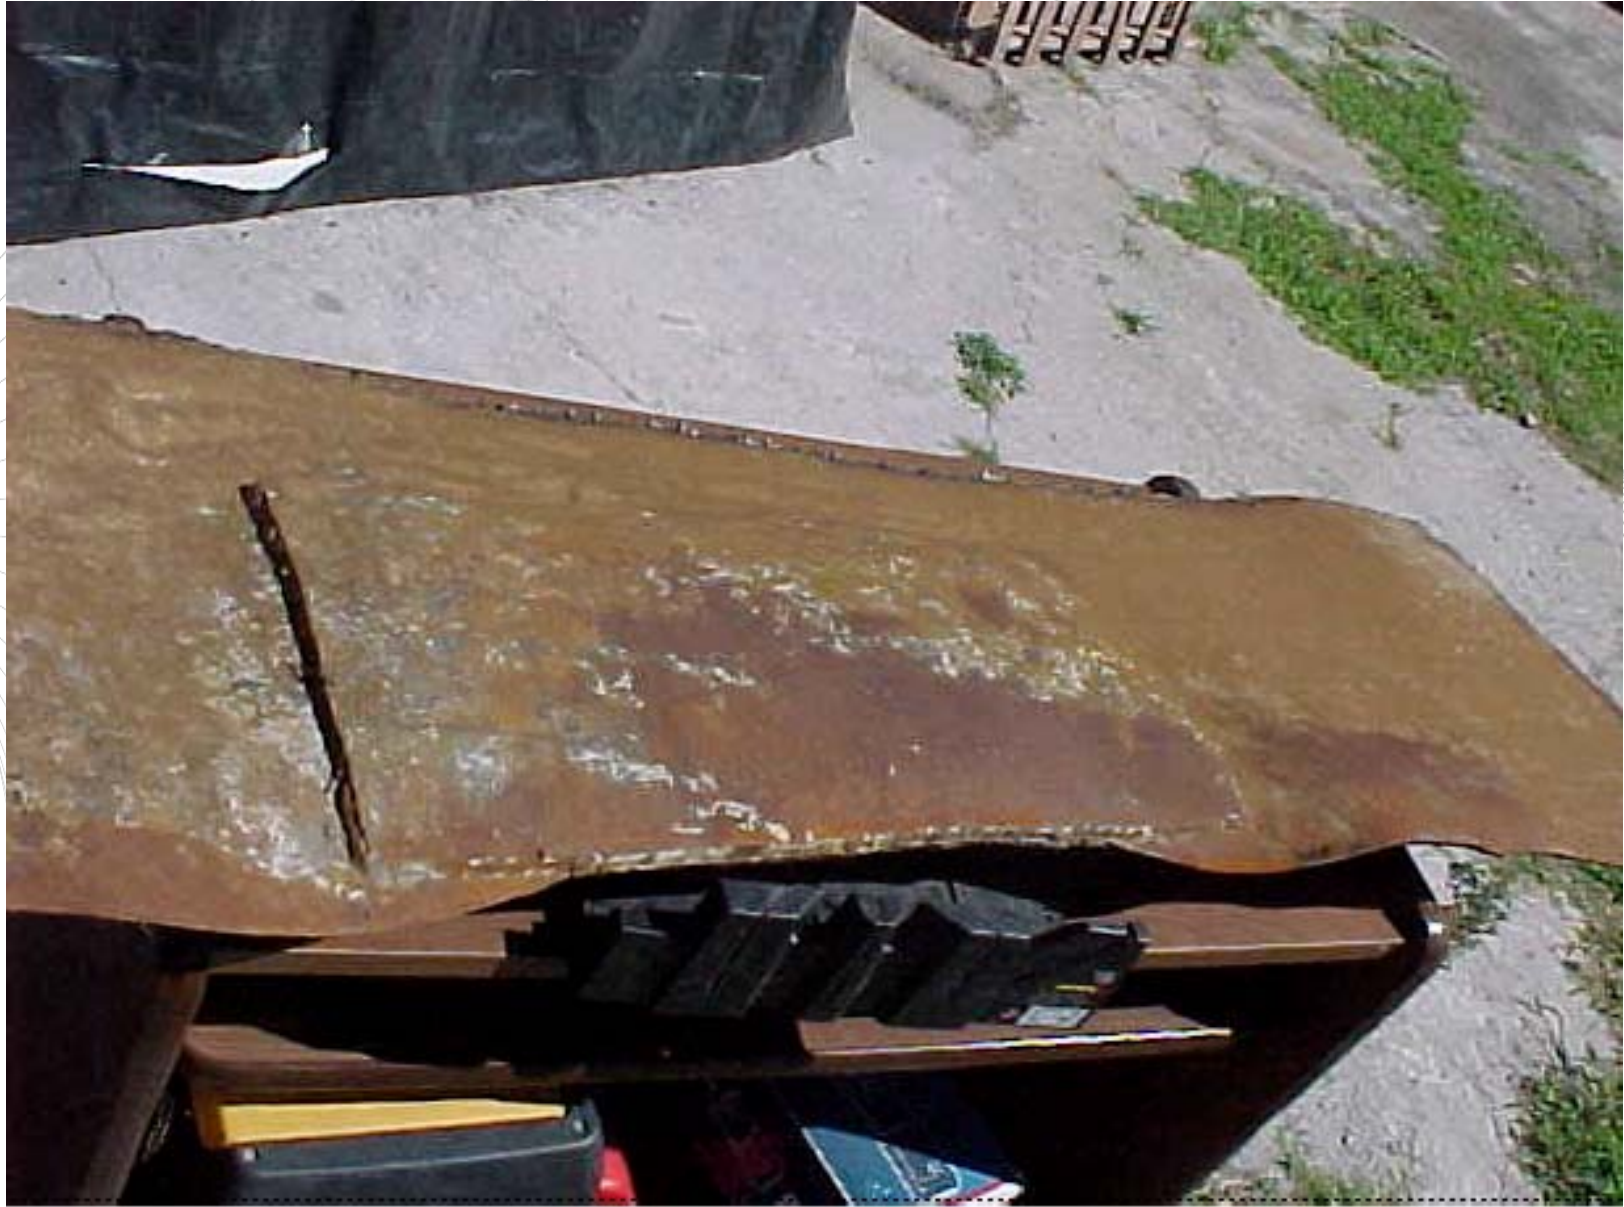
- Parche 24 x 50 cm y 7,14mm
- Propagada long. hs. 6
- Es arrestada por refuerzos
- Camina circunf. hasta hs. 8
- Propag. long. y contrario al inicio

- Importantes deformaciones angulares.
- Flameo de caño por energía cinética del gas
- Grandes def. plásticas segunda fractura
- Cañería funcionó como bisagra plástica

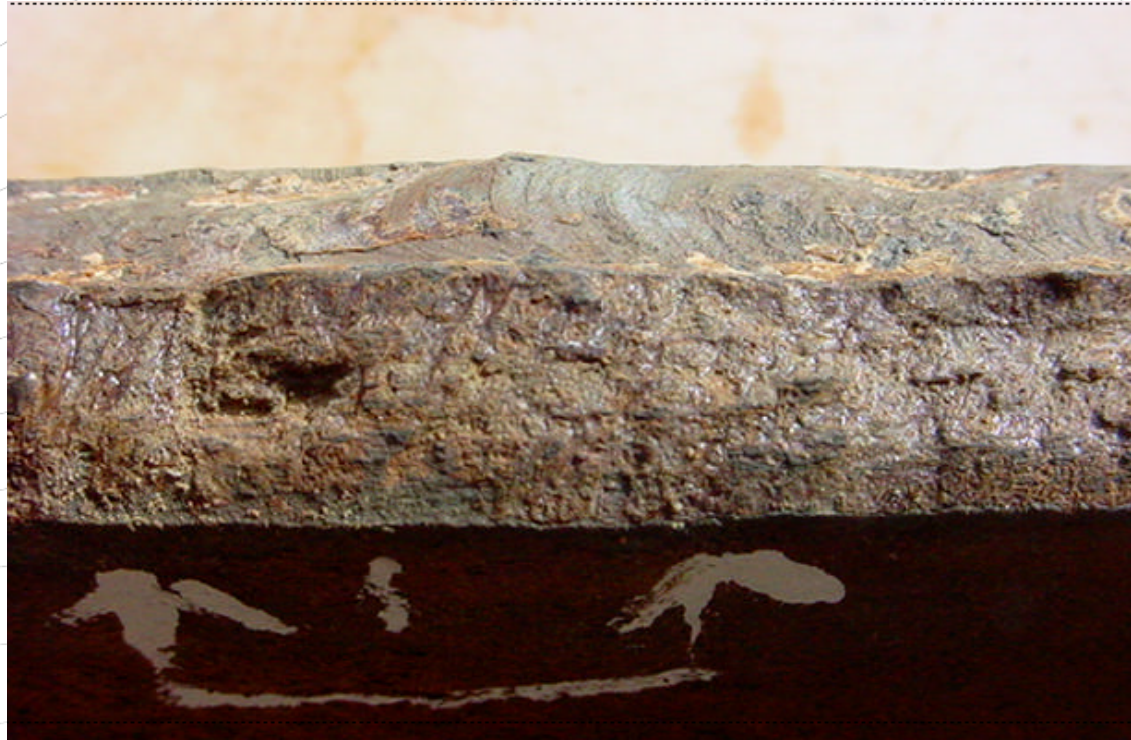
¿Cual fue el mecanismo que dió origen estas fisuras?

- ¿Degradación microestructural?
- ¿Tensiones de contracción post soldadura?
- ¿Otro proceso ligado a las tensiones de operación?

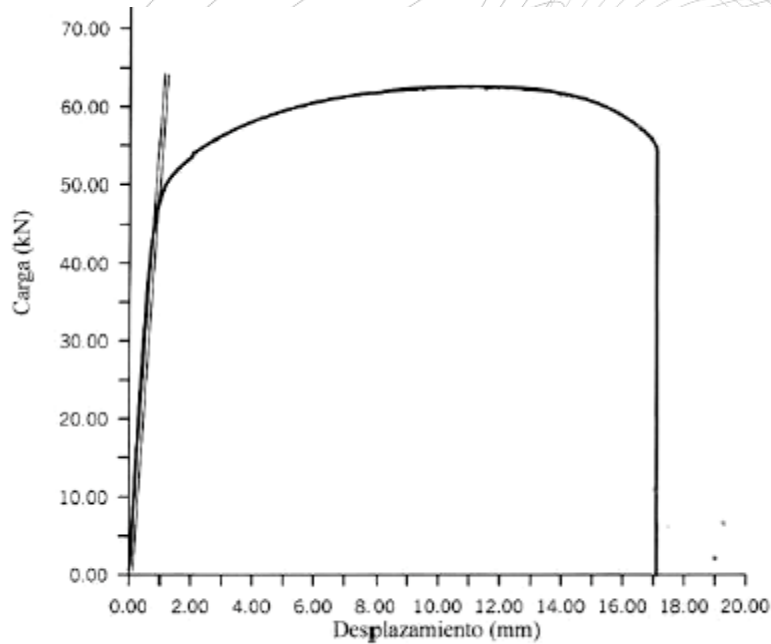
### PROBETA D1

- Mapeos de microdureza
- Ensayos de tracción del metal base y del parche
- Adecuada ductilidad y resistencia

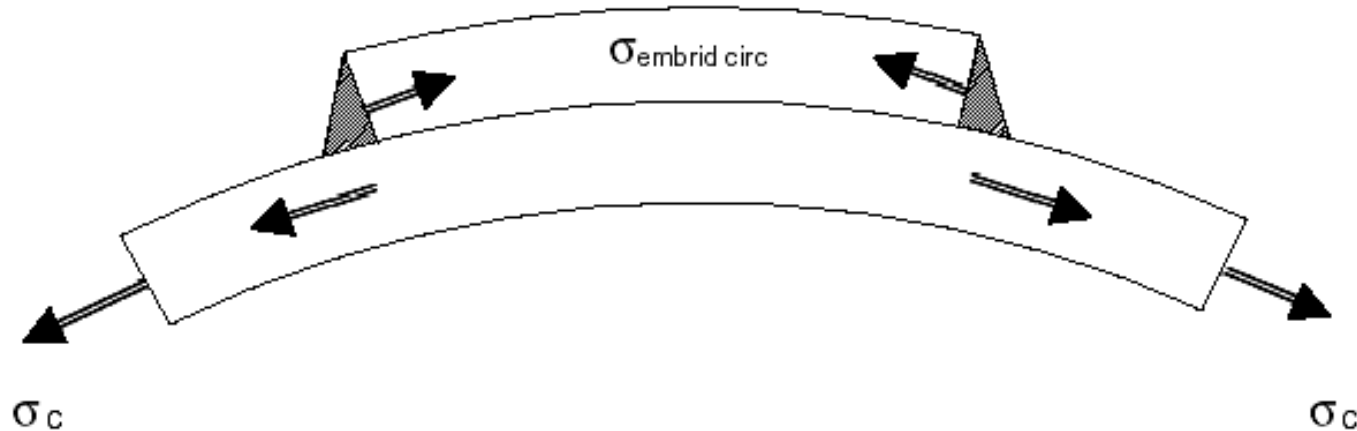
## ANÁLISIS TENSIONAL

- Tensión Residual  $S_{\text{Res}}$
- Tensión de Embridamiento  $S_{\text{Emb}}$
- Dos componentes  $S_{\text{Emb}}$  Circunferencial y  $S_{\text{Emb}}$  Longitudinal

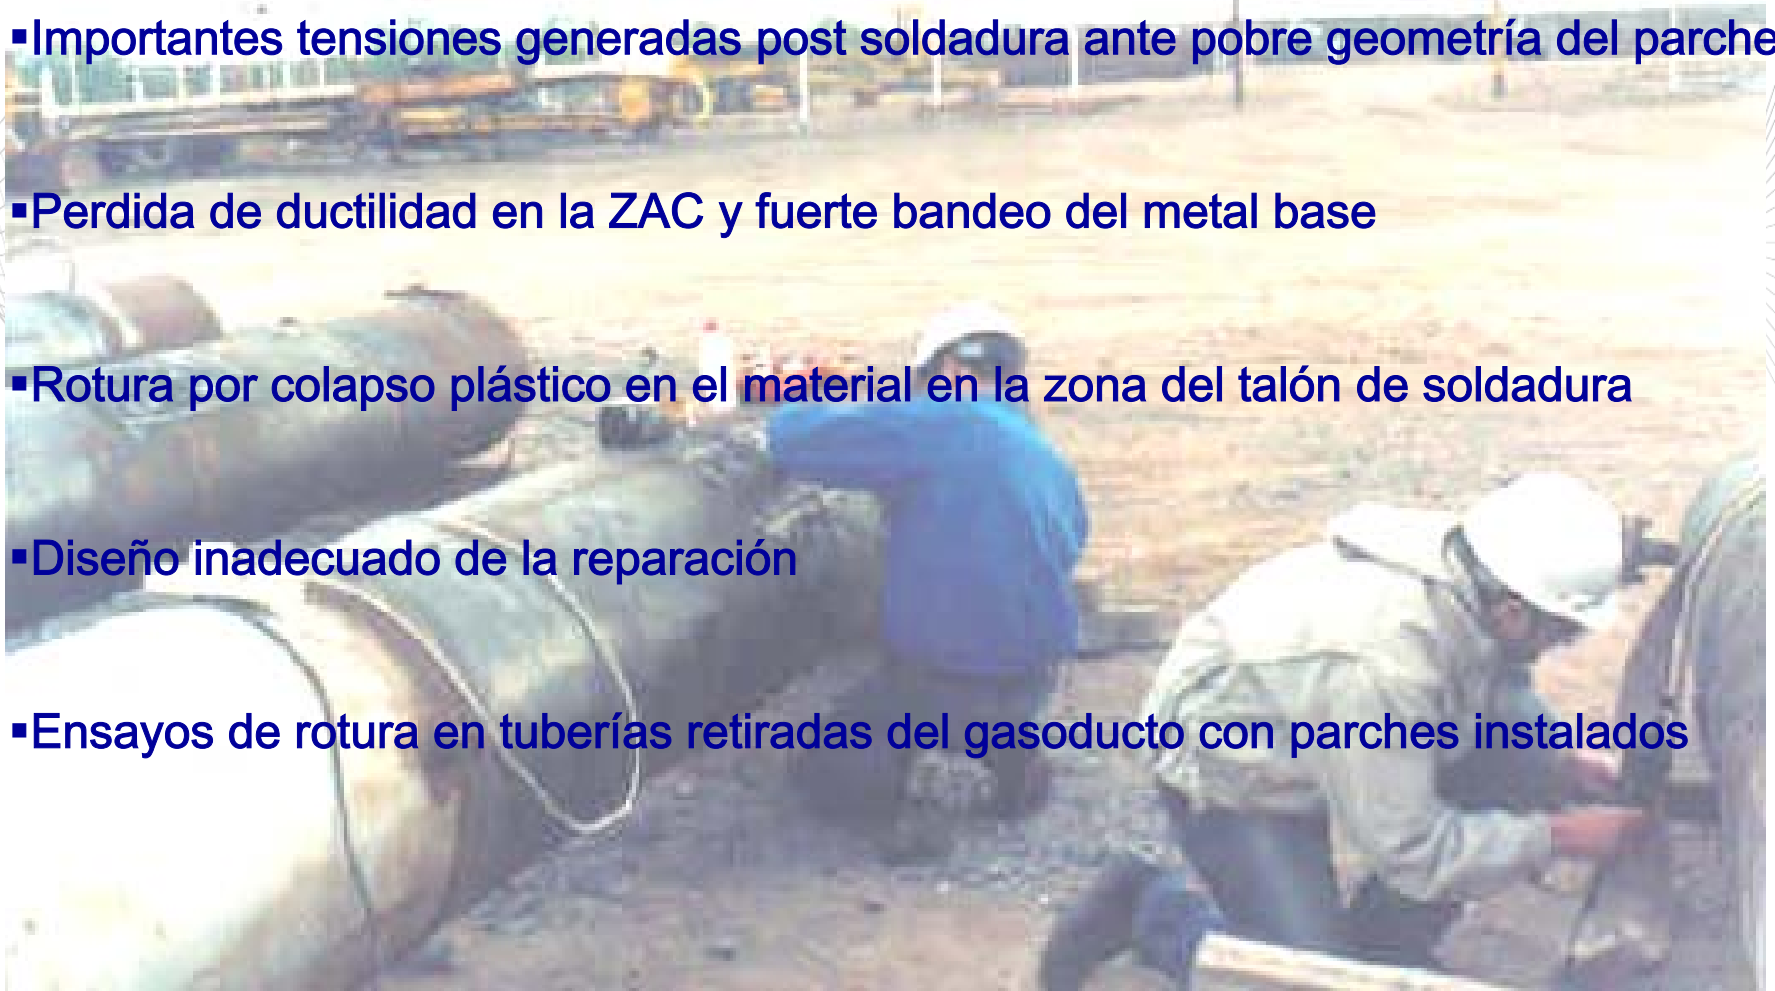
- Sin defectos preexistentes (Laminaciones y/o exfoliaduras)
- Importantes tensiones generadas post soldadura ante pobre geometría del parche
- Pérdida de ductilidad en la ZAC y fuerte bandeo del metal base
- Rotura por colapso plástico en el material en la zona del talón de soldadura
- Diseño inadecuado de la reparación
- Ensayos de rotura en tuberías retiradas del gasoducto con parches instalados

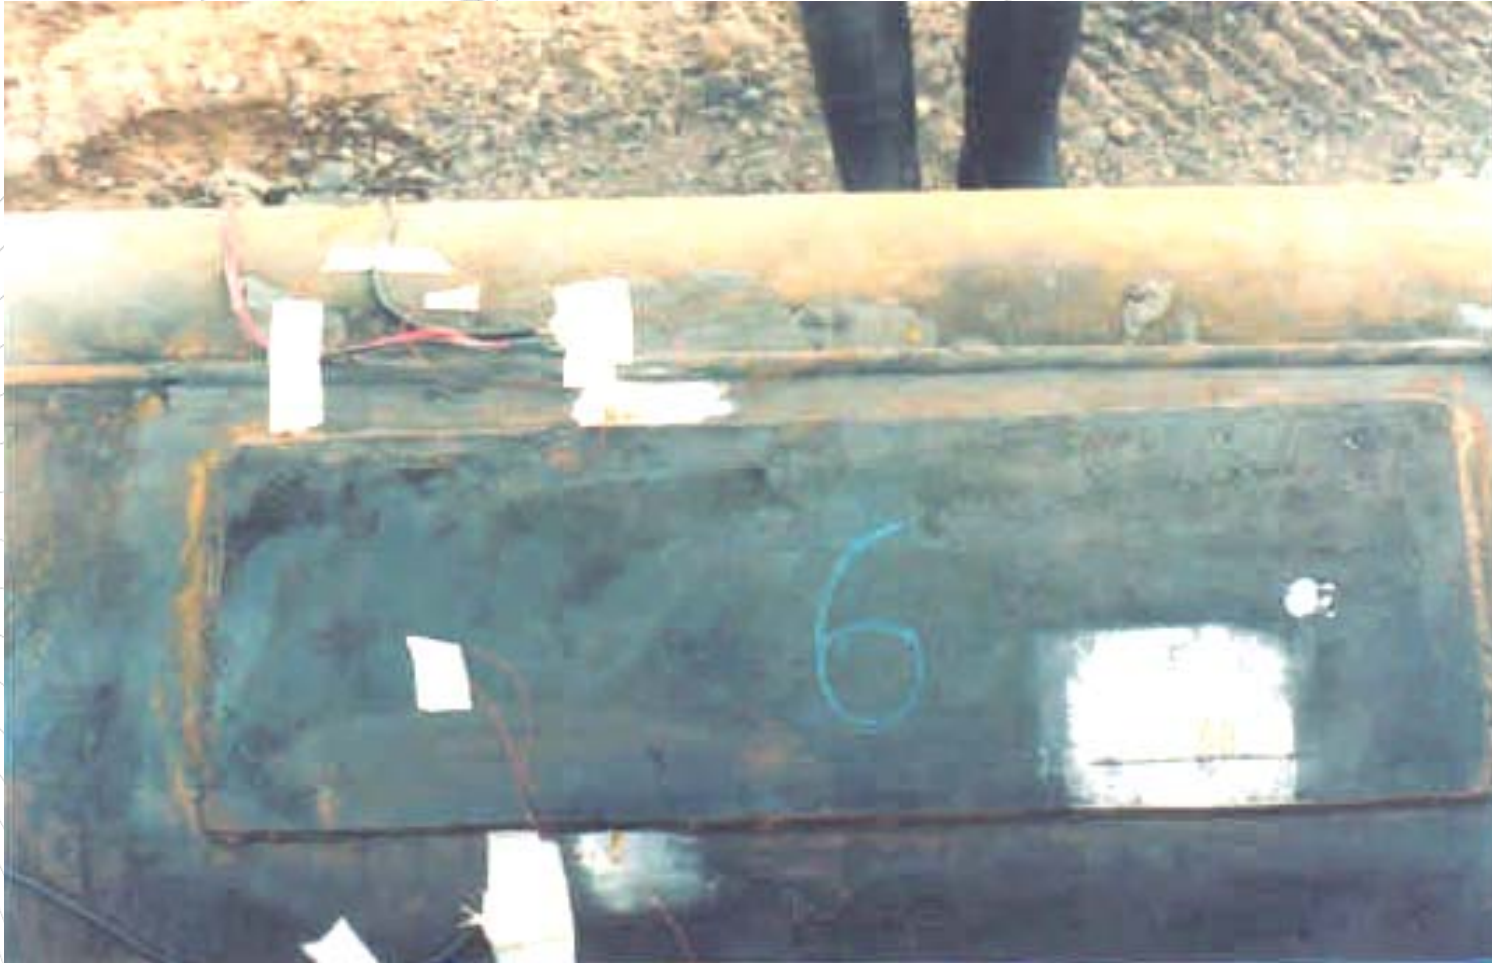
- Ph a la rotura de parches rectangulares, cuadrados y redondos
- Instrumentados con extensómetros dentro y fuera del perímetro del parche
- Las características de los defectos bajo parches se analizaron luego de ensayo

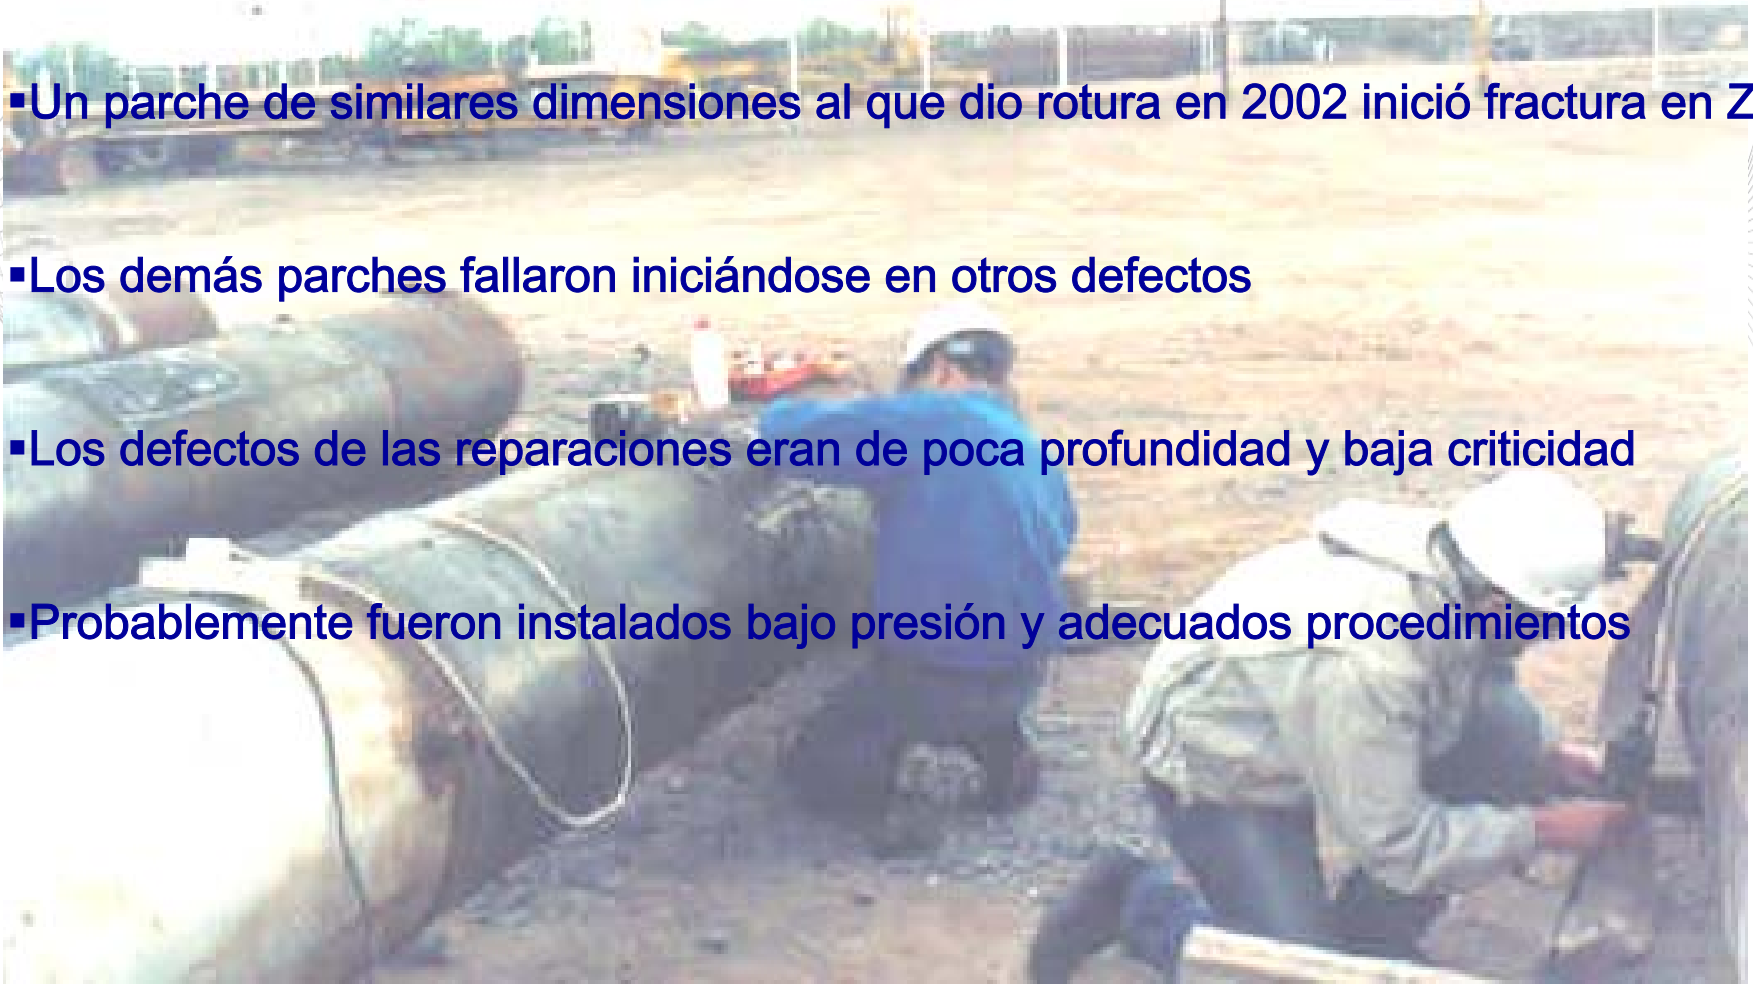
- Todas las roturas despues de fluencia generalizada por encima de los 120 Kg/cm<sup>2</sup>

- Un parche de similares dimensiones al que dio rotura en 2002 inició fractura en ZAC

- Los demás parches fallaron iniciándose en otros defectos

- Los defectos de las reparaciones eran de poca profundidad y baja criticidad

- Probablemente fueron instalados bajo presión y adecuados procedimientos
