**1ras. JORNADAS DE CALIDAD EN  
MANTENIMIENTO E INSPECCIÓN  
Neuquén, 24 y 27 de abril de 2006**

**GESTIÓN DE LA INTEGRIDAD DEL POLIDUCTO**

Autores: Mario La Torre y Guillermo Iturrioz .  
Empresa : Compañía MEGA S.A.

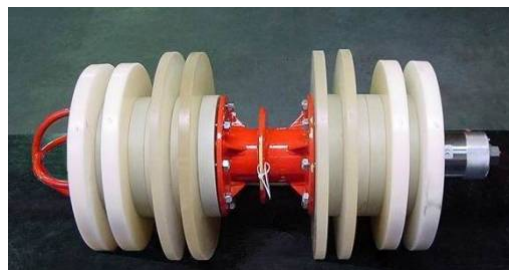
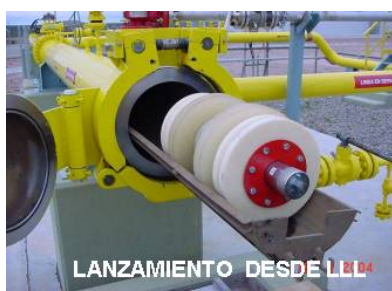
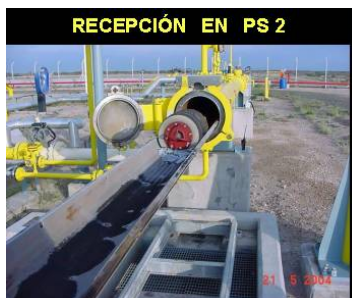
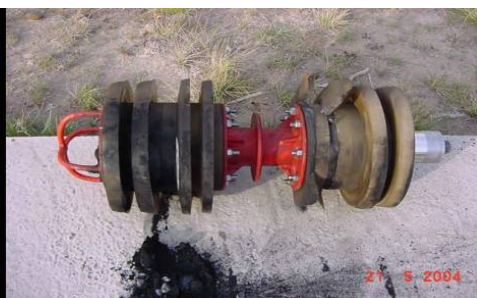
Fotografía arriba-izquierda: Lanzamiento en LLL.

Fotografías arriba-derecha: Recepción en PS 2 y estado del scraper recibido.

Las consecuencias en los filtros de las bombas de PS-2 se pueden apreciar en la foto de la derecha : como queda recubierto por el polvo en suspensión y el detalle de su rotura.

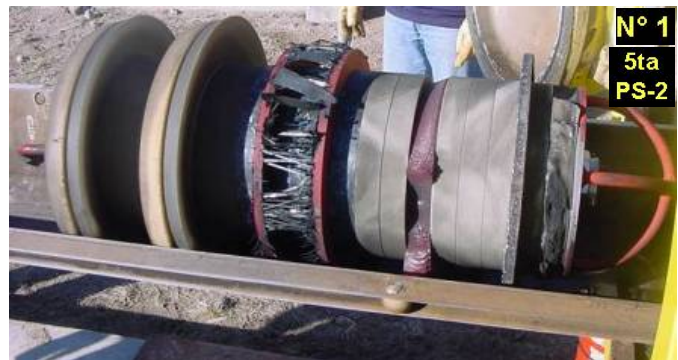
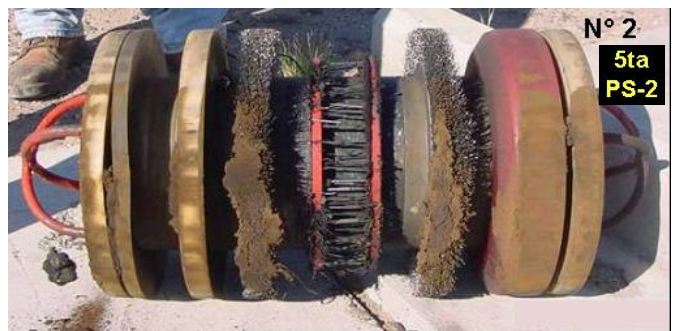
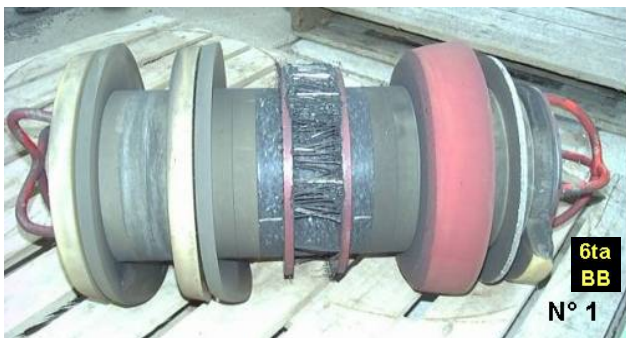
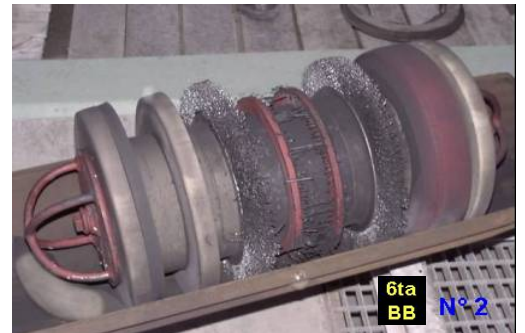
### Carreras 5ta y 6ta

En las recepciones de estas carreras (en PS-2 y BB fotos de la derecha y de abajo respectivamente), el primer scraper (N° 1) se recobró con los discos y copa destruidos, incluyendo la placa calibradora lo que ya era preocupante. Poco arrastre de residuos sólidos y con recuperación, adheridos a los imanes, de numerosos trozos de hierro que quedaron de la construcción (electrodos, separadores de caños, pelos de cepillos de amoladoras, etc)

Al recibir los pigs Nros. 2, transcurridas 6 hs, lo primero que se advirtió, tanto en PS-2 como en BB, fue que no presentaban ningún daño, solamente un desgaste razonable de sus elementos además del mismo tipo de desperdicios.

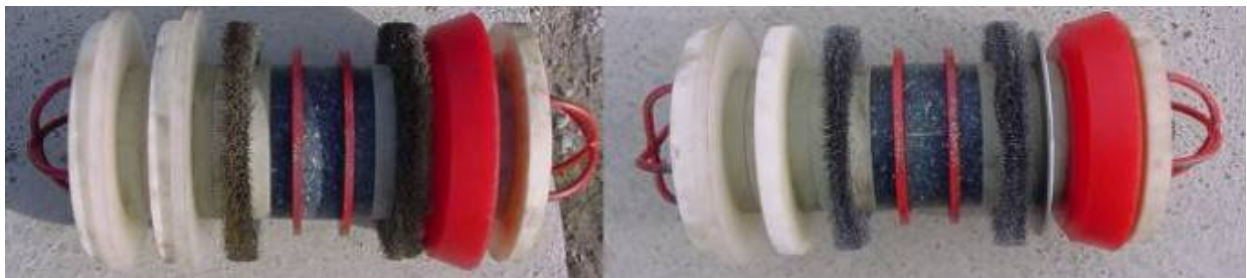
Las siguientes fotos son a la recepción en BB y demuestran los resultados que esperábamos, es decir, recuperar ambas herramientas con sus componentes gastados en forma uniforme, pero sanos.

La placa calibradora no presentaba roces en sus bordes.

La causa que provocó la rotura de los accesorios, fue la elevada vibración de las herramientas en sus recorridos, en parte debido a su corta longitud y también por el poco peso de cada equipo.

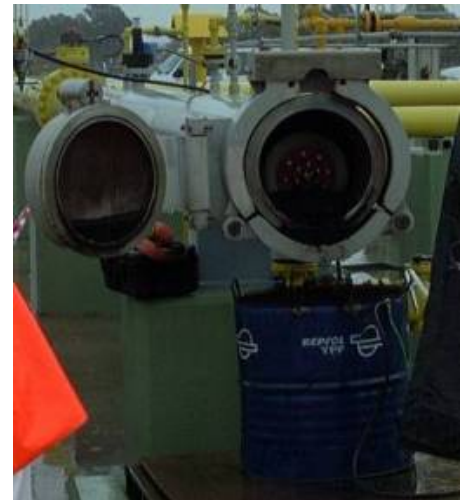
Igual que en la recepción en PS-2, se puede apreciar en la imagen a la derecha, el arrastre de gran cantidad de residuos de idénticas características que los anteriores.

Es importante refrigerar la herramienta con gran cantidad de agua desde el momento de su extracción, ya que la brusca oxidación de la mezcla de residuos de hidrocarburos y polvo de hierro es exotérmica, produciendo su ignición espontánea. Esto genera intensa cantidad de calor en todos los elementos sobre los que se encuentra, pudiendo destruir cables y componentes electrónicos del equipo.
