## **JORNADAS DE PRODUCCION**

### **Ensayo de Campo con nuevas alternativas de materiales resistentes a la corrosión**

A continuación se describe en particular la experiencia llevada a cabo en el pozo PE-01, el cual era uno de los pozos con mayor índice de intervenciones del yacimiento.

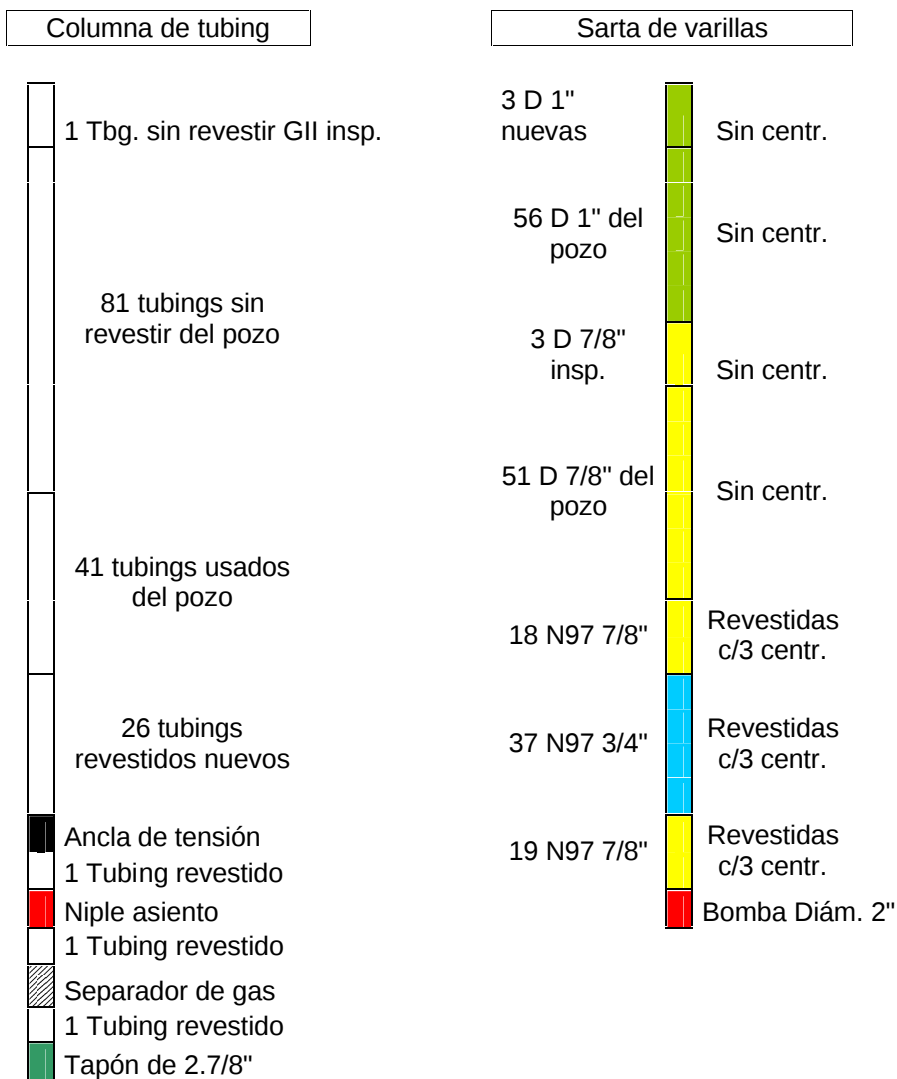
En el siguiente esquema se detalla la instalación sacada del pozo:

Las observaciones del material sacado del pozo son las siguientes:

- El tipo de revestimiento utilizado para los tubos fue FBE (Fusion Bonded Epoxi), aplicado tanto externa como internamente.
- Una gran parte de ellos salieron con rozamiento y corrosión carbónica asistida por rozamiento en el interior de los mismos, principalmente en la mitad inferior de la columna, es decir los tubings revestidos. En este caso dicho rozamiento originó el desprendimiento del revestimiento con el consiguiente posterior ataque localizado (foto 1).

- Algunos tubos salieron con un ampollamiento interior (foto 2) , que en algunos casos condujeron a la rotura de dicho ampollamiento con el consiguiente desprendimiento del coating. (foto 3). También se observó un daño importante en el exterior de los cuerpos debido a las marcas de llaves.

- Las vb grado D desnudas salieron con un ataque carbónico, principalmente las de 1".
- Las cuplas eran una mezcla de T y SM desnudas y revestidas para el caso de las vb en similares condiciones. Se apreció un importante rozamiento y un incipiente ataque carbónico localizado. Dicho rozamiento desprendió el coating de las cuplas revestidas, pero en el caso de las SM a pesar de ello no fueron atacadas por la corrosión.

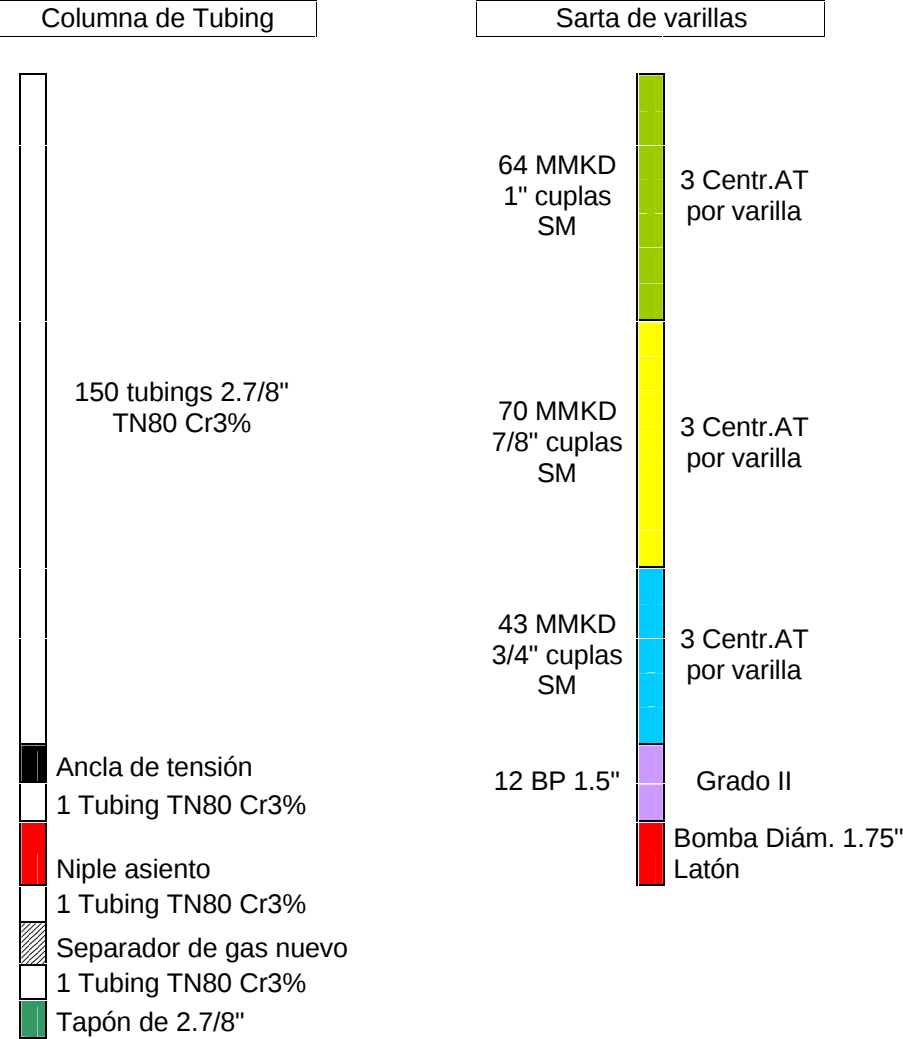
4.2- Instalación bajada en el pozo

En el siguiente esquema se detalla la instalación bajada en el pozo:
