# EJECUCIÓN DE TRABAJOS EN PLANTA DE GAS E INCIDENCIA EN API 581 “RISK BASED INSPECTION”

PETROBRAS ENERGIA S. A.

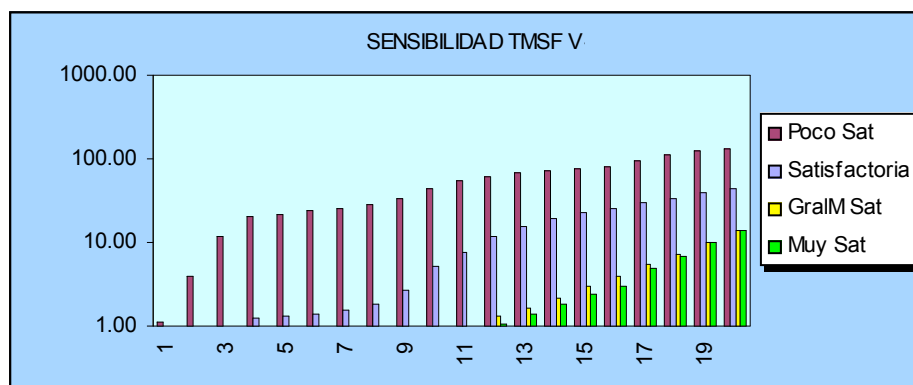
Figura 4 – Sensibilidad de TMSF con el nivel de inspección

Se puede ver la sensibilidad del SubFactor de Módulo Técnico, TMSF, con el grado de efectividad de la inspección a realizar, de esta comparación entre los diferentes niveles se puede concluir que una inspección Generalmente Satisfactoria y una Muy Satisfactoria tienen el mismo efecto sobre los valores de TMSF, y sobre la probabilidad de falla del equipo (Figura 4).

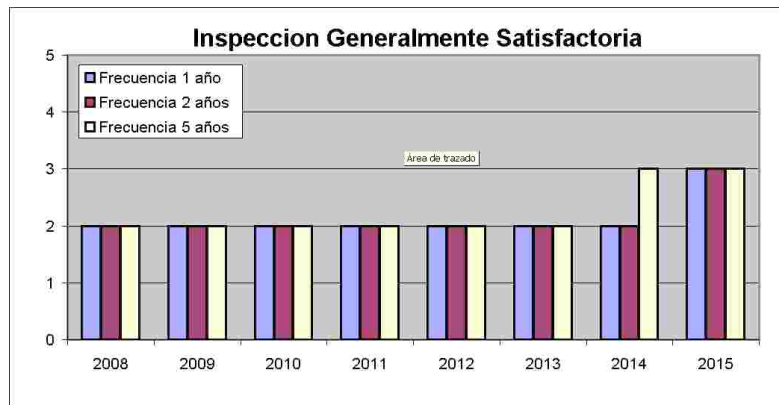
Figura 15 – Probabilidad de Riesgo Cuantitativa Vs Nivel de Inspección

Para definir la frecuencia y tipo de inspecciones futuras analizamos la sensibilidad de la Probabilidad de Riesgo Cuantitativa con los parámetros antedichos, y pudimos ver que la Probabilidad de Riesgo entre Inspecciones Muy Satisfactoria y Generalmente Satisfactoria no tenían un gap apreciable, en cuanto a la frecuencia de inspecciones el punto de quiebre en el que la Probabilidad de Riesgo cambia de categoría de 2 a 3 esta en la frecuencia quinquenal (Figura 15).

En conclusión se definió inspecciones quinquenales de grado Generalmente Satisfactoria.

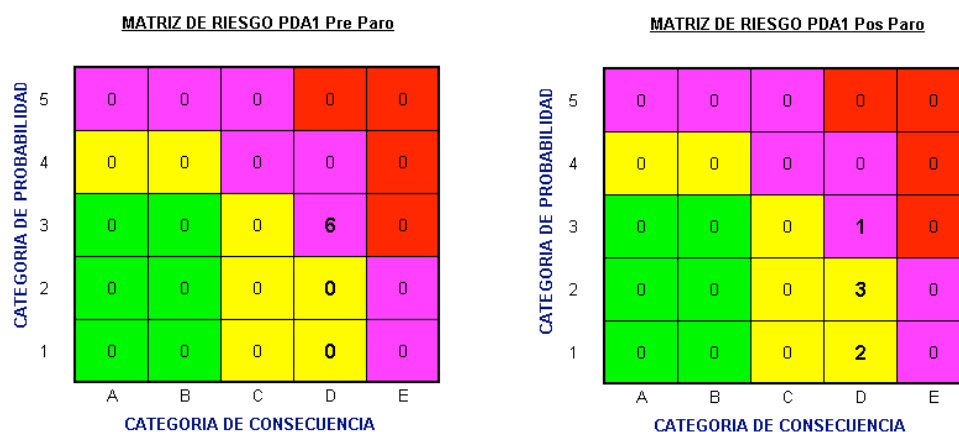
Figura 31 – Matriz de Riesgos Aminas 1 antes y después del Paro 2008

La variación del estado de Riesgo dentro de la Matriz se debieron principalmente al cambio en la certidumbre de la integridad de los equipos y principalmente en la modificación del criterio para especificar la velocidad de corrosión del recipiente.
