# Limpieza de la grilla del regenerador en marcha

Por O. R. D'Ottavio, Esso SAPA

La Unidad de Craqueo Catalítico Fluido (FCCU) es una de las más importantes de la Refinería de Campana de ESSO SAPA. La tarea de limpieza de la grilla del regenerador de esta Unidad realizada con el equipo en operación —durante 1993— empleando brazos robotizados y técnicas de inspección remotas evitó una parada no programada. En consecuencia, minimizó los impactos logísticos y económicos que esta hubiera ocasionado.

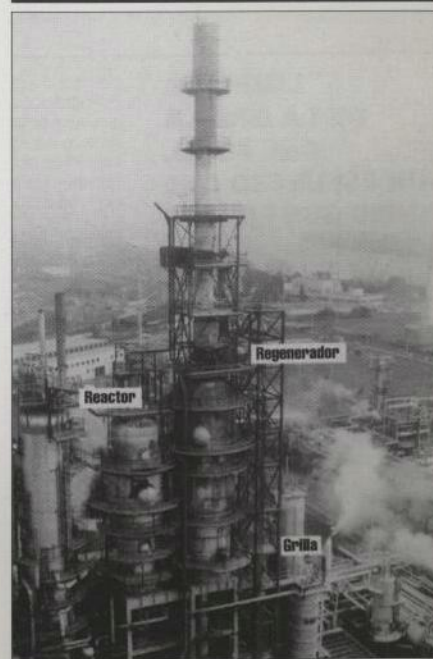
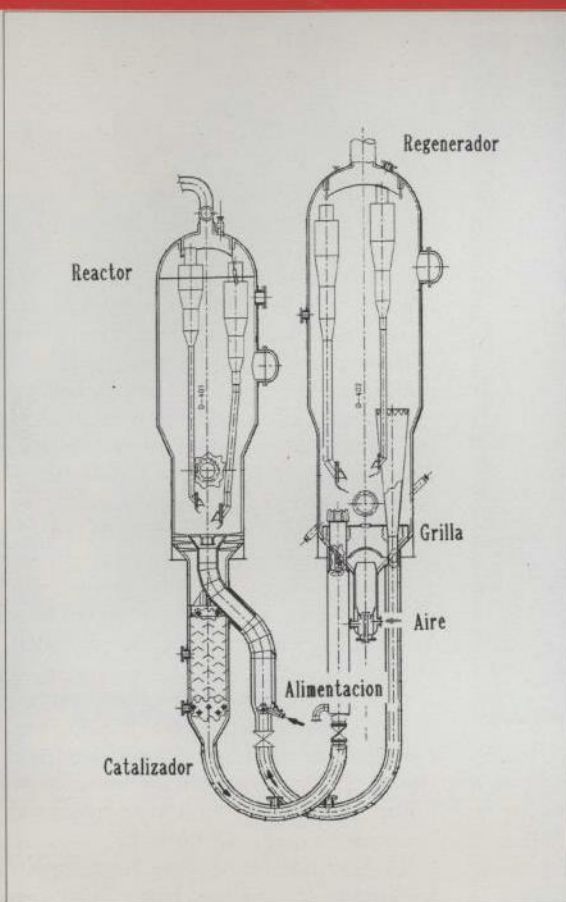
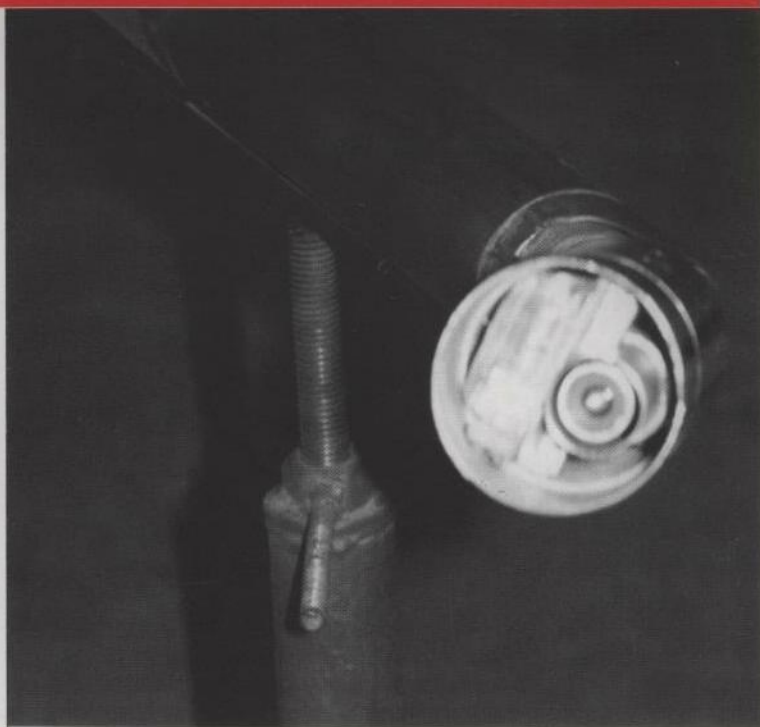
Fig. 1

vamente al reactor. Ambos equipos, voluminosos y complicados, son básicamente recipientes a presión cilíndricos de acero recubiertos con refractario por dentro que los protege de la temperatura, y poseen varios componentes internos: separadores ciclónicos, grillas, cámaras (figuras 1 y 2).
