# Antorcha.

## Análisis de integridad mecánica mediante técnicas remotas

Gerente de Planeamiento e Ingeniería de Mantenimiento  
Refinería Campana, ESSO Petrolera Argentina SRL

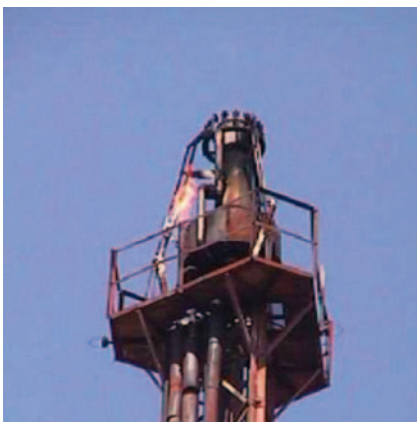
Esta fase tenía como propósito evaluar la condición del quemador, debido a que se había observado una llama anormal a aproximadamente un metro por debajo del extremo superior, además de realizar la inspección visual del resto de los componentes.

Llama anormal.
