3° Congreso de Integridad en Instalaciones  
en el Upstream y Downstream  
de Petróleo y Gas

# Análisis de integridad de juntas embonadas

Por **Aníbal Márquez** (GIE S.A. y Universidad Nacional de Mar del Plata)

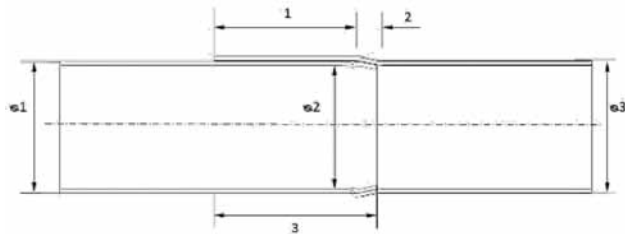
Figura 18. Medidas de las muestras (ver referencias de dimensiones en la tabla 2).

Se relevaron las medidas pertinentes de las tres muestras (Figura 18, Tabla 2). Se determinó la ovalización, definida como diferencia entre el diámetro hora 12-6 y el diámetro hora 9-3, de las muestras en tres puntos: extremo de caño A, zona de interferencia de la junta y extremo del caño B (Tabla 3).

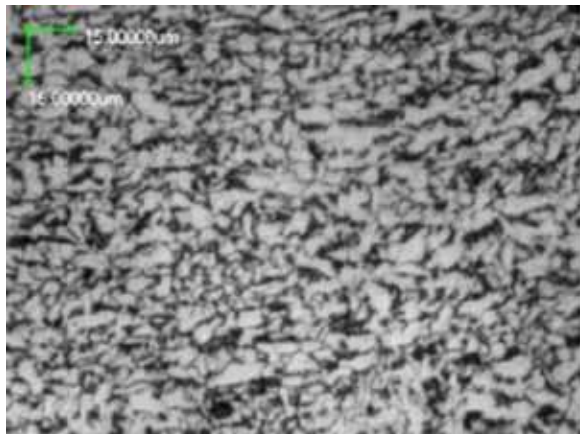
analizada satisface los requerimientos químicos y mecánicos de API 5L GR X60 PSL 1, con una tensión de fluencia de 461 MPa y 570 MPa de rotura (Figura 19 y Tabla 6), con estructura ferrítico-perlítica (Figuras 20 y 21).

Figura 20. Estructura metalográfica material ducto B1, sección transversal. Estructura ferrítico perlítica. Pulido, nital 3%. Original 300X.

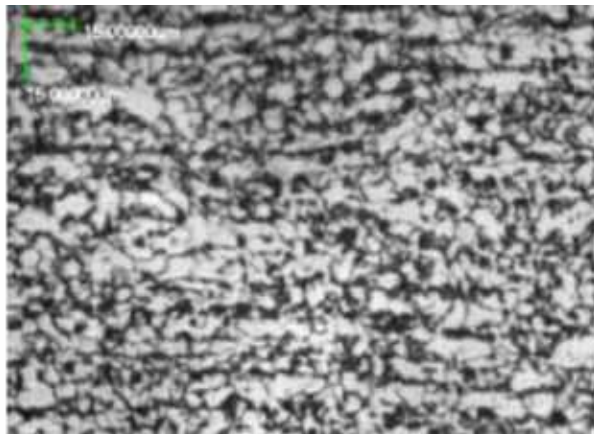
Figura 21. Estructura metalográfica material ducto B1, sección longitudinal. Estructura ferrítico perlítica con bandeo de laminación. Pulido, nital 3%. Original 300X.

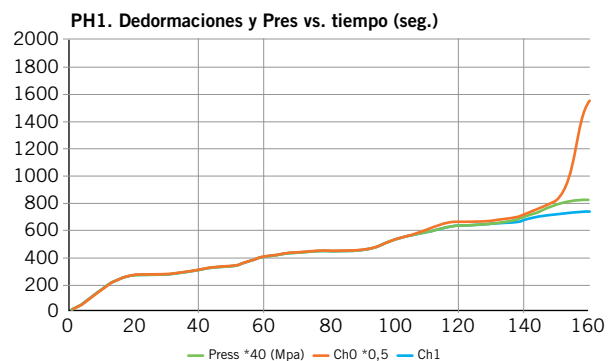
El ensayo se realizó presurizando con una bomba hidráulica de bajo caudal, alta presión, con regulación modulada de presión. Los ensayos se realizaron en forma cuasi-estática con un incremento de presión menor a 0,15 Pa/seg. Las curvas obtenidas se muestran en los gráficos 1 y 2, donde se obtuvo la deformación de la junta y material base contrastada con la presión de la prueba hidráulica. El manómetro analógico clase (0,5%) se utilizó como referencia y calibración para el registrador.

Gráfico 1. PH1 - DEFORMACIONES Y PRES vs. tiempo [seg].  
Celeste: deformaciones circunferenciales en el tubo.  
Rojo: deformaciones circunferenciales sobre la junta embonada.

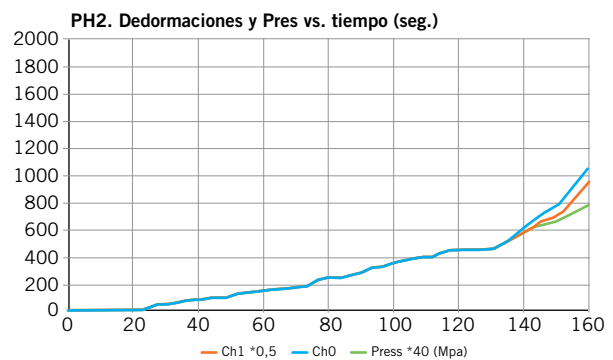
Gráfico 2. PH2 - DEFORMACIONES Y PRES vs. tiempo [seg].

Las pruebas de resistencia de la junta se realizaron a la rotura. El modo de fallo fue la separación de los extremos embonados en forma axial. Las presiones máximas registradas fueron de 24,4 y 27,8 MPa en cada una de las pruebas hidráulicas.

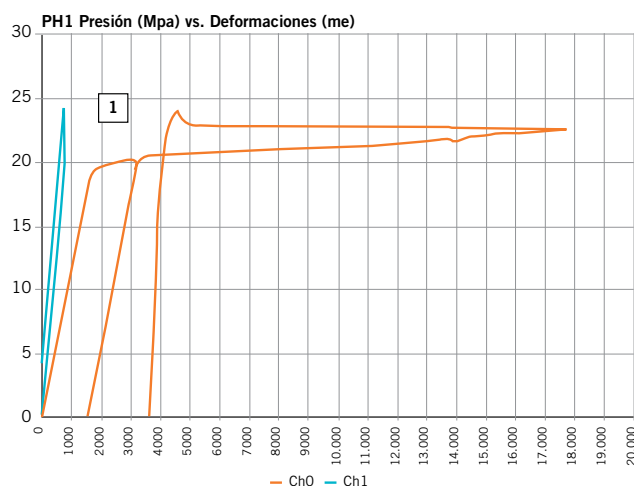
Los registros de las deformaciones en ambos ensayos indican una proporcionalidad entre las deformaciones circunferenciales en el ducto y sobre la junta con la presión (Gráficos 3 y 4). En estos gráficos se ha representado el histórico del ensayo incluido el registro en instantes posteriores a la rotura. Los valores tanto de deformaciones como de presión en función del tiempo. En la primera prueba se realizó una carga y descarga de presión (punto 1, gráfico 3), luego se inspeccionó visualmente la junta, y finalmente, se reestableció la presión y se elevó hasta provocar la rotura de la junta. Se observa que previo a la rotura de la junta, el material base del tubo ya había superado la fluencia.

En ambos ensayos se observó proporcionalidad hasta valores en la deformación circunferencial del orden de 1500 me, valor a partir del cual se observó el comienzo de la pérdida de linealidad del comportamiento. Esto ocurrió a una presión de ensayo del orden de 20 MPa (2.9 Ksi). En esas condiciones, la tensión equivalente de Von Mises<sup>3</sup> a la que teóricamente está sometido el material resulta de 429,9 MPa (62,351 psi) (Tabla 6).

Gráfico 3. Diagrama presión-deformación a rotura de juntas embonadas. Ensayo 1. Deformación circunferencial versus presión. PH1. En rojo, deformaciones sobre el tubo; en azul, deformaciones sobre la junta embonada.

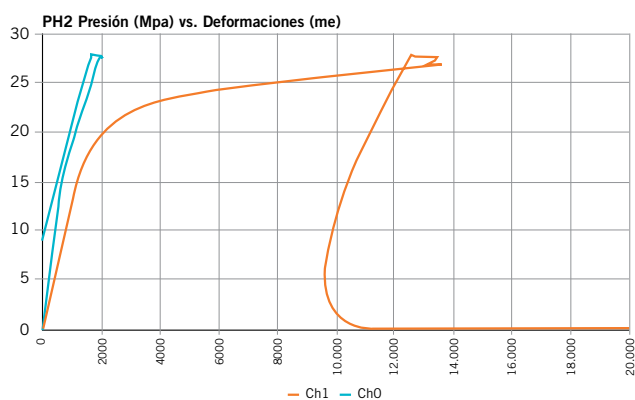
Gráfico 4. Diagrama presión-deformación a rotura de juntas embonadas. Ensayo 2. Deformación circunferencial versus presión. PH2. En rojo, deformaciones sobre el tubo; en azul, deformaciones sobre la junta embonada.

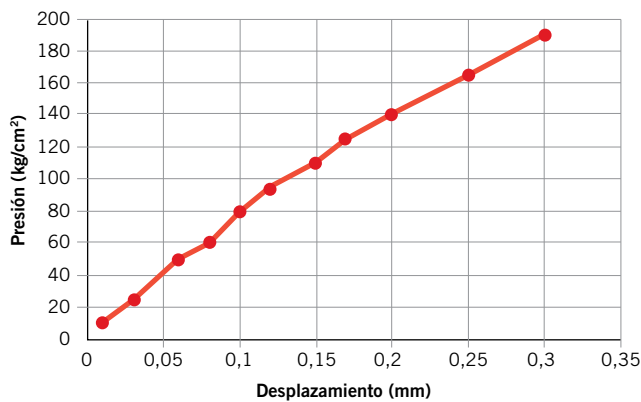
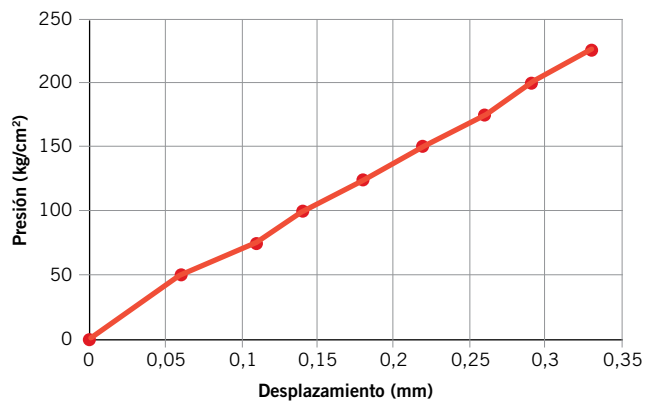
Del mismo modo, los desplazamientos registrados durante los ensayos de los extremos de las juntas mantienen linealidad hasta la presión de fluencia (Figura 29). Estos desplazamientos resultaron del orden del doble de los desplazamientos que el modelado lineal elástico indica (Figura 30).

Figura 29. Registro de desplazamientos de los extremos durante los ensayos en las muestras 1 y 2. El desplazamiento muestra linealidad hasta la presión de fluencia.

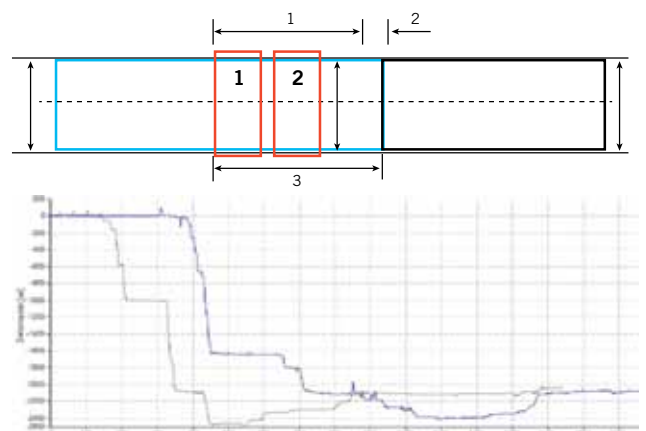
Ambas determinaciones presentaron el mismo comportamiento, el registro de la figura 32 muestra los datos de ambas determinaciones, los tramos horizontales corresponden a interrupciones del proceso de corte para la medición de la profundidad de mecanizado. Luego de separado un sector del tubo interno y normalizadas las temperaturas, ambas mediciones se estabilizaron en -2100 me.

Figura 32. Registro en tiempo real de la deformación circunferencial, ensayos de alivio de tensiones residuales. Corte 1 y 2 realizados sobre la junta embonada.
