# Corrosión bajo tensión. Evaluación y mitigación en TGS

Por *Mariana Córscico, Transportadora de Gas del Sur (TGS)*

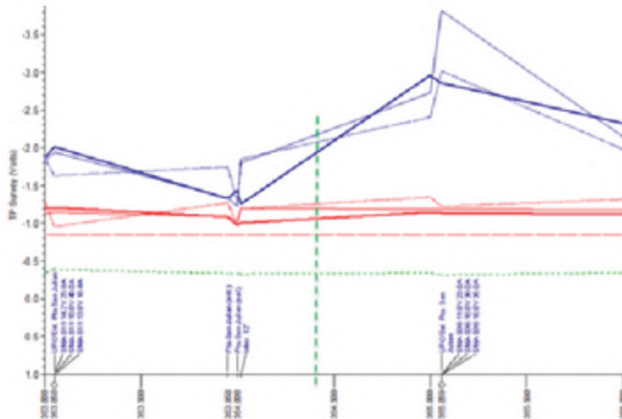
Figura 3. Potenciales.

Los relevamientos de potenciales anuales indican que la cañería se encontraba protegida con el criterio de - 850 mV OFF, la zona está influenciada por dos equipos rectificadores (Figura 3).

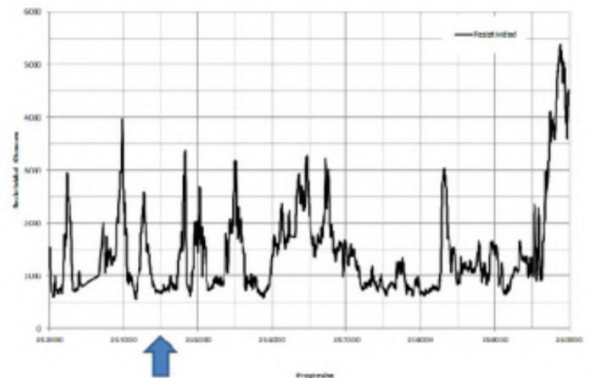
Figura 4. Resistividad.

En la figura 4 se grafica la medición de Resistividad continua de la zona de falla, que arrojó valores de entre 600 y 700 ohm-cm, lo que clasifica el suelo como corrosivo.

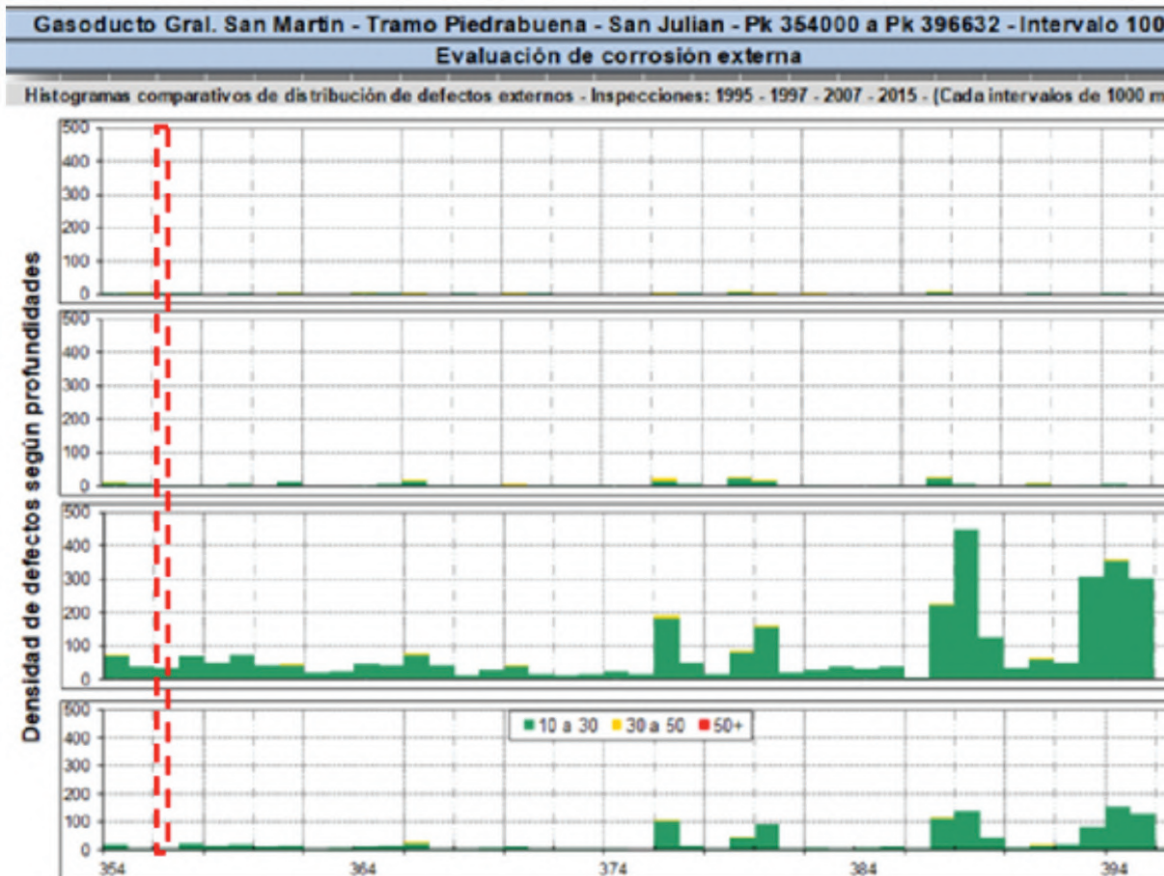
Figura 5. Histograma de fallas informadas por ILI.

El tramo contaba con 5 inspecciones internas con tecnología de alta resolución, 4 de ellas de tecnología MFL (1995, 1997, 2007, 2015) y una de tecnología EMAT (2017). En la figura 5 se muestran los resultados en densidad de fallas de las 4 corridas de flujo magnético, observándose que en la zona del evento hay una baja densidad de anomalías informadas, además son todas menores del 30% de profundidad.

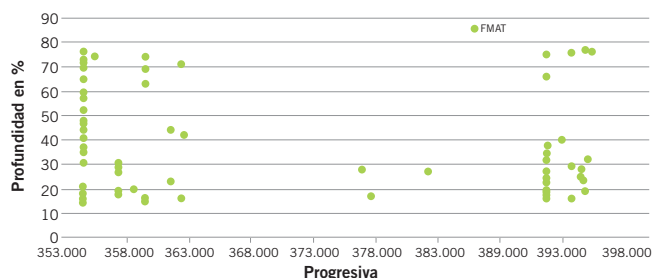
Figura 6. Anomalías EMAT.

En la figura 6 se muestra la distribución y la severidad en profundidad de las indicaciones informadas por la corrida EMAT que se realizaron en noviembre de 2017.

Los resultados de esta corrida se recibieron en dos etapas, en febrero de 2018 se recibió el reporte preliminar del tramo con 52 anomalías a la descarga de planta, y en mayo de 2018 se recibió el reporte final del tramo con 18 anomalías más.

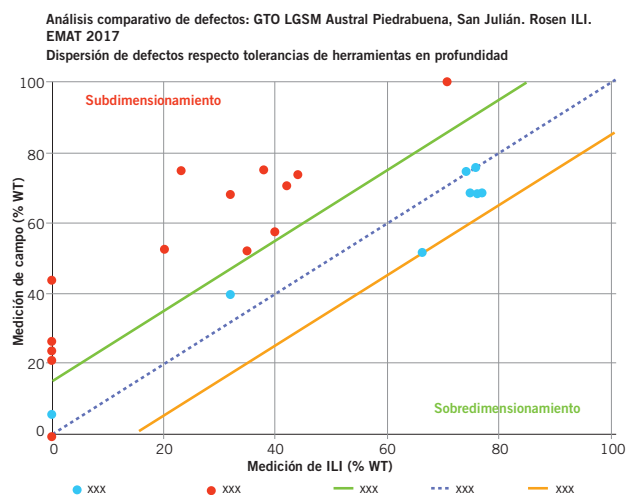
Figura 7. Comparación de resultados de campo versus ILI.

Teniendo en cuenta las indicaciones correctamente identificadas, se compararon los resultados de dimensionamiento de campo con la información que brindó la herramienta, observándose una tendencia al subdimensionamiento. En la figura 7 se muestran los resultados.

La información de las verificaciones de campo está limitada a la metodología de colección de datos. La medición de profundidad por UTPA tiene asociada un error del orden de  $\pm 0,25$  mm para grietas aisladas, y para el caso de colonias es mayor. Este error debe ser considerado en la comparación de datos.

Para mejorar información recolectada y, en consecuencia, la comparación de datos de campo *versus* lo informado, se deben relevar perfiles de longitud *versus* profundidad de todas las indicaciones, amolar y realizar partículas magnéticas de algunas indicaciones para confirmar los perfiles relevados con UTPA o realizar rotura de algunas muestras en laboratorio.

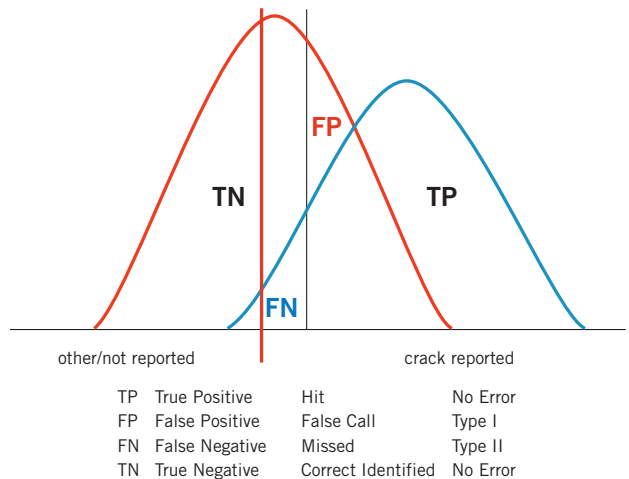
Figura 10. Reanálisis EMAT.

UTCD y la comparación de señales, el proveedor del servicio realizó un reanálisis de la corrida EMAT bajando el umbral de detección y reprocesando las señales. Este reproceso, si bien disminuye la probabilidad de Falsos negativos (indicaciones que el proceso de inspección no informa y en campo existen con dimensiones por encima del umbral de detección), aumenta la probabilidad de Falsos Positivos (la herramienta reposta una indicación tipo fisura y no se confirma su existencia en campo). Esto se observa en la figura 10, donde el umbral se pasa de la línea negra a la roja.

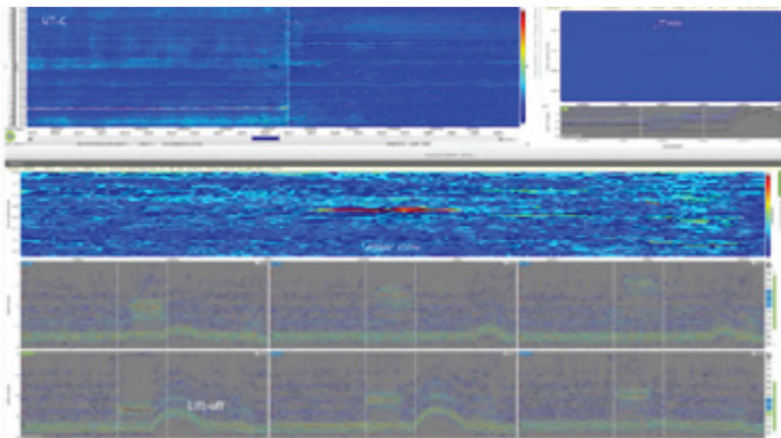
Figura 8. Señal UTCD.

señales EMAT en la zonas donde se encontraron fisuras por reporte preliminar UTCD, se encontró que estas dos indicaciones habían sido registradas por la herramienta EMAT, pero fueron desestimadas en el proceso de análisis por su baja intensidad: a una se la categorizó como pérdida de metal y a la otra como defecto de fabricación. En las siguientes figuras se muestra un detalle de las señales de UTCD y EMAT, respectivamente, para el caso de una de las indicaciones informadas por UTDC.

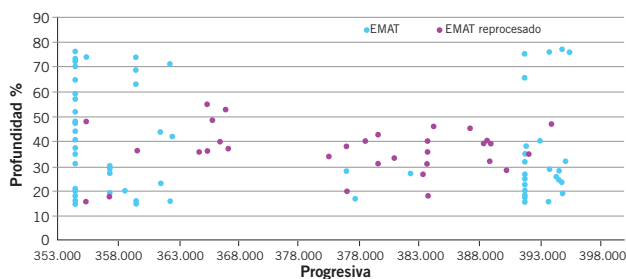
Figura 11. Resultados de EMAT.

Se aplicó el reanálisis de la información y fueron informadas un total de 33 nuevas indicaciones, En la figura 11 se muestra un gráfico de distribución *versus* severidad en profundidad, en el reporte original de 2018, las indicaciones informadas se representaron en celeste y el resultado del reprocesamiento representadas como puntos rojos. Como puede observarse se informaron nuevas indicaciones a lo largo de los 42 km reanalizados.

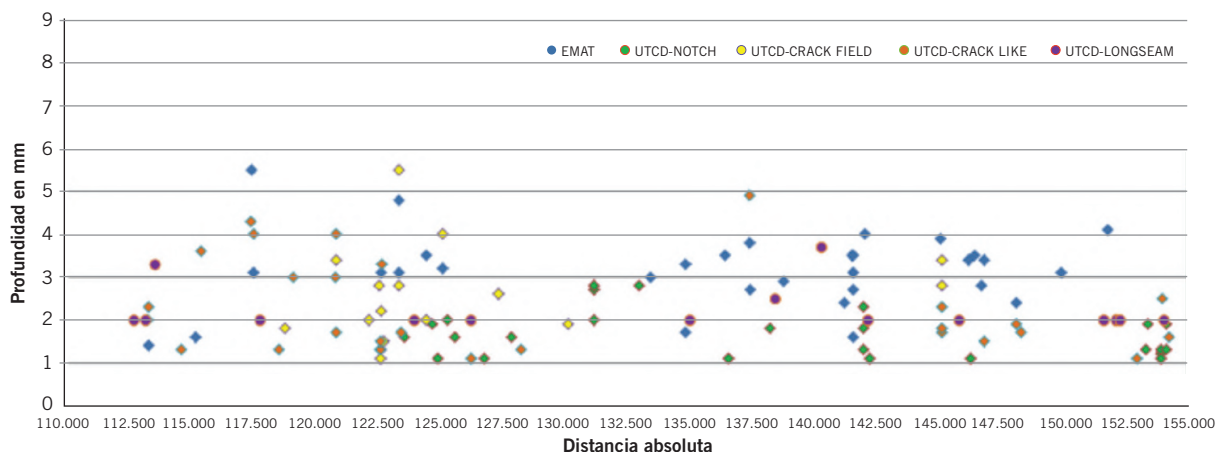
Figura 12. Total de indicaciones descarga de San Julián.

En la figura 12 se muestra la totalidad de las indicaciones informadas por cada herramienta teniendo en cuenta su clasificación.
