# Degradación en losa de hormigón en unidad Coker: inspección, control y mantenimiento

Por **José Massano** (Raízen Argentina)

**Este trabajo es el resultado de un proceso de inspección, análisis técnico, gestión del riesgo, desarrollo de ingeniería específica y ejecución para lograr la resolución de un problema estructural complejo detectado en la losa de soporte de las cámaras de corte del Coker.**

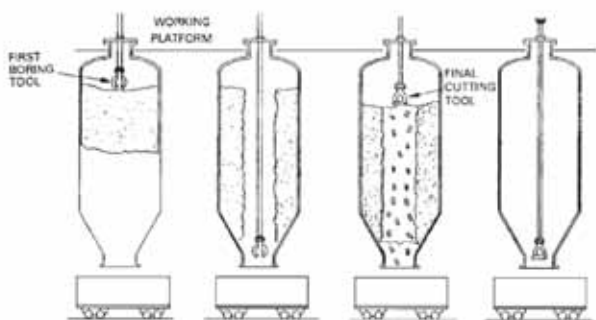
Figura 1. Esquema simplificado de corte en cámara.

La descarga del producto hacia los silos es a través de un cono inferior a la cámara que atraviesa la losa por un hueco con forma de octógono (Figura 1).

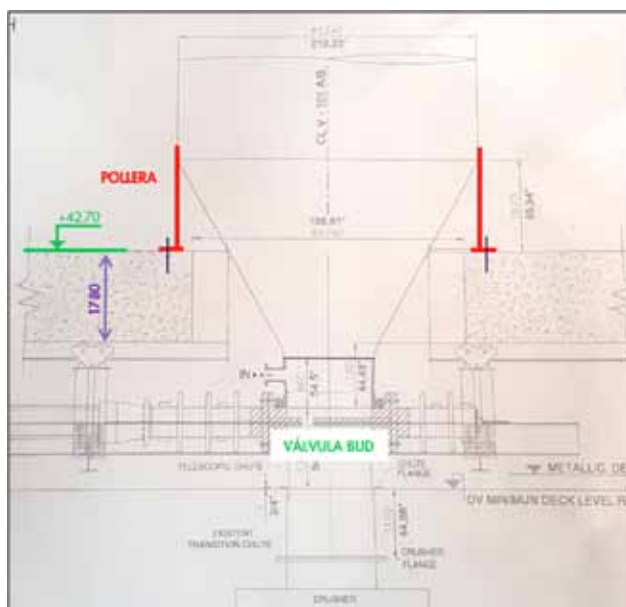
Figura 2. Vista en corte de la cámara V101A/B.

En la figura 2 se observa una vista en corte de nuestra cámara de corte, en el que se puede ver la pollera de apoyo, la válvula inferior, la losa de H<sup>2</sup>A° (Hormigón Armado) y el hueco que se forma.

los diferentes niveles de la losa, más precisamente, en el sector de apoyo entre la cámara V101B y estructura, se determinó que esta última se encontraba deteriorada y que generaba una inclinación en la cámara.

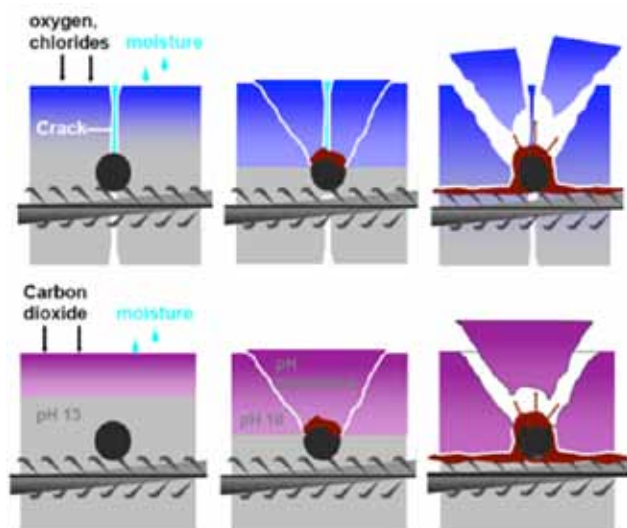
Figura 3. Ilustración del proceso de afectación de las estructuras de hormigón armado.

Se investigó a través de consultas en foros y grupos de la industria si alguna vez había sucedido algo similar en otra planta Coker y se contactó a dos empresas de ingeniería (ambas extranjeras) que habían trabajado alguna vez en casos como este. Especialistas de estas empresas comentaron que la causa raíz del daño en la losa de hormigón es química, debido la combinación del material fino pulverulento del ambiente de la planta, el agua y los ciclos de temperatura (Figura 3).

El deterioro observado resulta más probable en plantas que funcionan con apertura de cámara manual, por lo tanto, este dato dio el indicio de que seguramente la mayor contaminación del hormigón de la losa se produjo antes de la implementación del sistema hidráulico de

apertura y cierre de las válvulas BUD y TUD. Este efecto, una vez iniciado, continuó avanzando exponencialmente en el tiempo.

Todos estos factores aceleraron los procesos que dañaron la estructura y generaron que se deteriorara en los puntos de apoyo de las cámaras y, en consecuencia se pierda la verticalidad de esta.

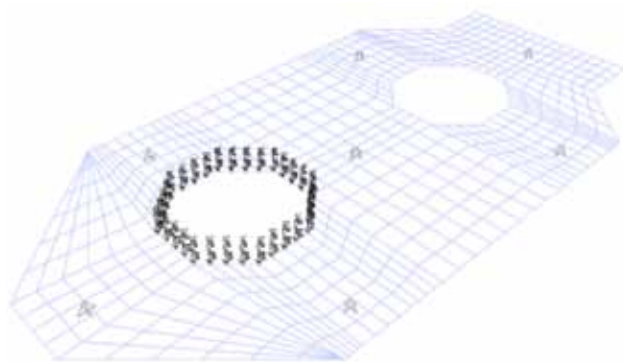
Figura 5. Cargas en programa de elementos finitos.

En todos los casos las cargas originadas por ambas cámaras se distribuyen sobre el borde de los octógonos de apoyo (Figura 5).

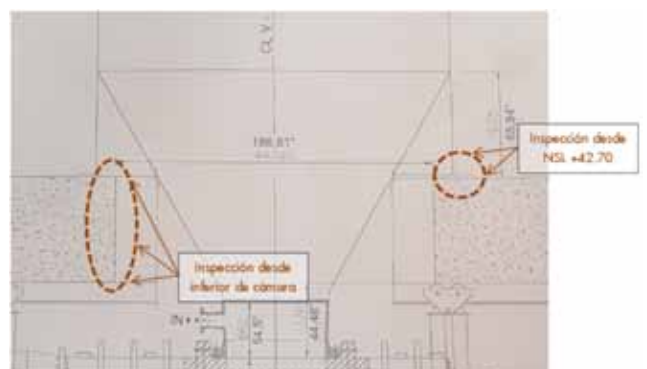
Figura 6. Ubicación de sectores inspeccionados.

- Pernos de anclaje.
- Placa de apoyo y pollera del equipo.
- Anclajes de válvula BUD.
- Superficie de la losa inspección superior.
- Superficie de la losa inspección inferior.
- Paredes interiores del octógono.
- Alineación de la lanza de corte.
- Nivelación de la válvula BUD (Figura 6).

Adicionalmente a los sectores indicados en la figura 6, en el nivel +68,00 se midió la alineación de la lanza de

corte. Cuando realizamos las inspecciones en la parte inferior de la cámara, encontramos un avanzado deterioro de la losa. Había armadura expuesta, deteriorada y desprendimiento de bloques de hormigón. Estas anomalías redujeron la superficie de apoyo. También se detectó una significativa pérdida de espesor por corrosión en sectores de la placa de descanso de la pollera (*annular plate*).
