# Adecuación integral de un sector de gasoducto de alta montaña sometido a un proceso de erosión retrocedente

Por **Manuel Ponce (TGN S.A.)** y **José Huanca (Gasoducto Nor Andino GNA)**

**En este trabajo se describe el desarrollo y el diseño de dos soluciones geotécnicas integradas que se implementaron en el control de la inestabilidad y el retroceso de la barranca que surca el tramo 503 del ducto en plena Puna argentina.**

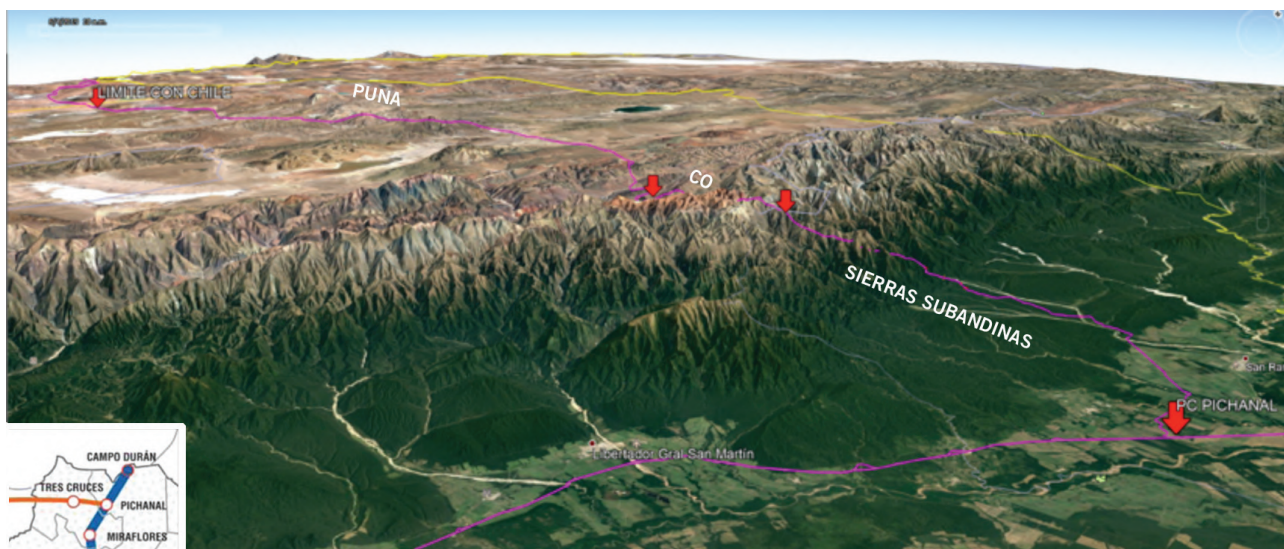
Figura 1. Gasoducto Nor Andino y su recorrido por los diferentes sectores geológicos en el NOA.

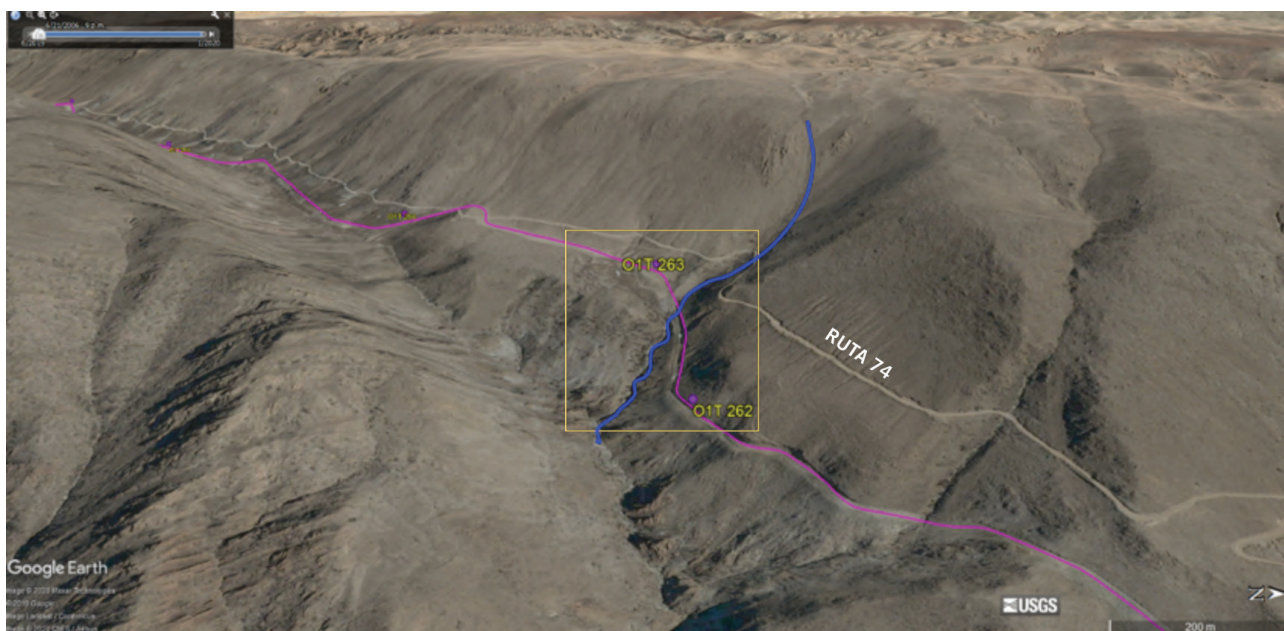
Entre el mojón 262 y 263, el gasoducto faldea la pared norte de un extenso valle fluvial, de dirección este-oeste, que también es utilizado para el trazado de la ruta 74 que ese encuentra por encima del ducto (Figura 2).

Figura 2. Ubicación del proceso erosivo en el contexto regional de la Puna (recuadro amarillo). El gasoducto faldea a media ladera izquierda de un gran valle fluvial que se observa en la fotografía. En azul desarrollo del curso de agua implicado en la formación del cañón de erosión.

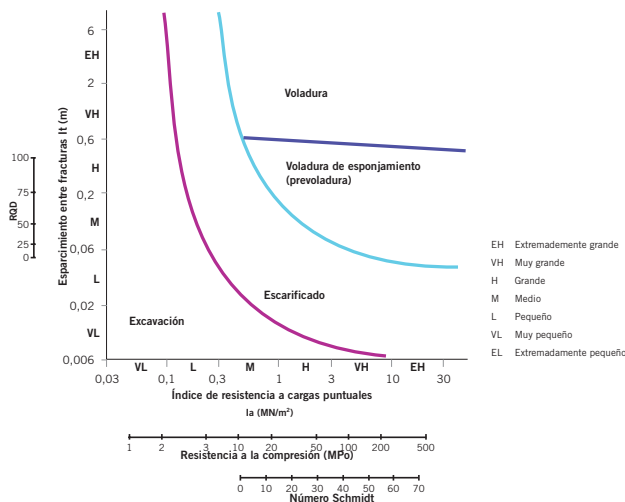
Figura 6. Clasificación de los macizos rocosos para su arranque y excavación, según Franklin et al. (1971).

presión de una muestra intacta o mediante la utilización del martillo de Schmidt. Cuanto mayor es el número de fisuras y más baja la resistencia a la compresión uniaxial de una muestra fresca, más fácil es excavarlo. Para la clasificación del macizo en cuestión se tomaron como parámetros la resistencia a la compresión uniaxial y el espaciamiento entre fracturas.

Para determinar los parámetros propuestos en la figura 6, previamente se debe clasificar el macizo desde el punto de vista geomecánico. Para ello se utilizó otro método de clasificación complementario: el Índice de Resistencia Geológica, (*Geological Strength Index* o GSI), propuesto por Hoek (1994), Hoek & Brown (1997) y Marinos et al. (2007) por ser uno de los más prácticos, confiables y de mejor aceptación.

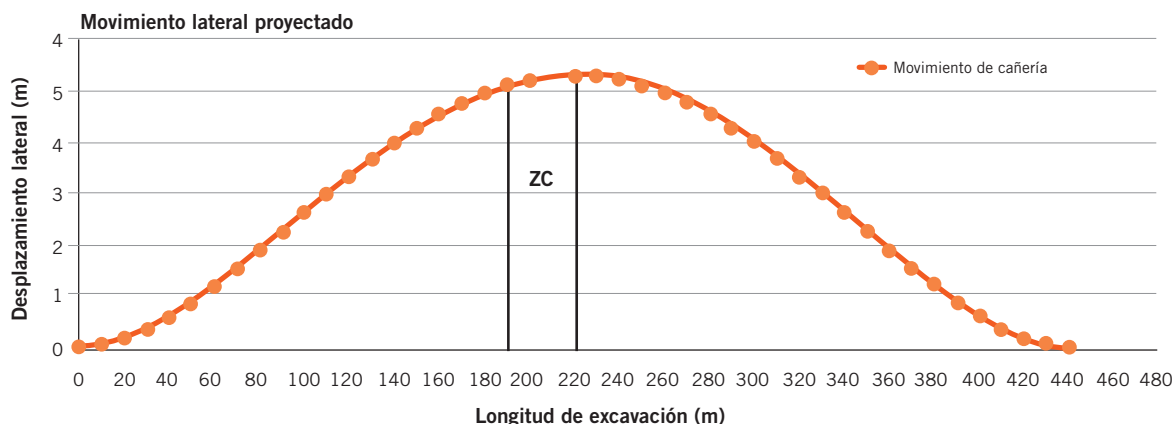
Figura 10. En el eje de las abscisas longitud total excavada para permitir el movimiento de la tubería sin restricciones con el propósito de controlar los niveles de tensión a un 50% de la TFME. En las ordenadas longitud de desplazamiento máxima proyectada.

lateral de desplazamiento de la tubería, en la zona de la erosión debía ser aproximadamente de 5 m. Por lo tanto, se aplicaron los cálculos correspondientes que recomienda API 1117 sin sobrepasar un nivel de tensión del 50% de la Tensión de Fluencia Mínima Especificada (TFME) y se determinó que debía destaparse una longitud total de tubería de 440 m. En la tabla 1 se muestran todas las variables a tener en cuenta por la práctica recomendada a la hora de hacer los cálculos. En la figura 10 se muestra el perfil de movimiento lateral en planta proyectado según los resultados arrojados por API 1117. Se detallan entre líneas azules los 30 m más comprometidos en la zona de la erosión.

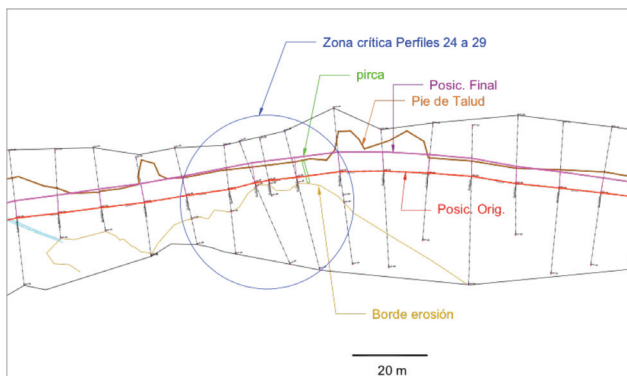
Figura 11. Detalle del relevamiento topográfico en planta en la zona crítica de la erosión que muestra la posición original de la tubería y su proyección final calculada por API 1117. Obsérvese en la zona crítica ya la tubería en el interior del macizo.

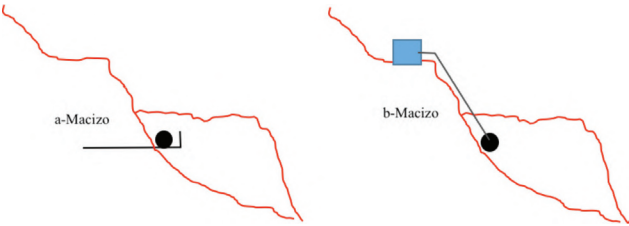
metido con la erosión se evaluaron dos posibilidades que consistían en pernos de anclaje en forma de L sellados con lechada de cemento y/o resina, o sostener el caño a través de cables tensores que se amarrarían a muertos de anclaje instalados sobre el banco superior (Figura 21).

La evaluación final del macizo rocoso luego de la excavación lateral permitió desestimar la idea de anclar con pernos al ducto dada el nivel de fracturamiento y meteorización del macizo, por lo cual las tareas de perforación y relleno con el cementante se volverían una gran dificultad. Por lo tanto, se optó por la opción b de la figura 21. La ventaja de esta alternativa consistía en no tener que perforar el macizo, a su vez ya se tenía construido la base de apoyo de los muertos de anclaje. La fabricación de estos últimos suponía una tarea relativamente sencilla, al igual que el resto de los materiales que constituirían el sostenimiento integral del ducto.

Figura 21. Alternativas analizadas para el sostenimiento del ducto al macizo en la zona de la erosión, alternativa a) mediante pernos de anclaje en L, b) mediante cables tensores de acero, amarrados a muertos de anclaje.

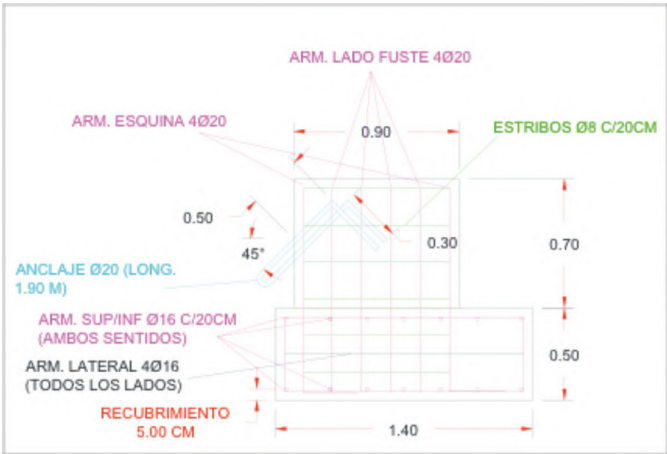
Figura 23. Diseño del muerto.

uno de 1,5 m³ con una densidad promedio del hormigón de 2.400 kg/m³, por lo que su peso promedio fue de 3.600 kg. Cada muerto contó con su gancho de sujeción previamente para el amarre de los cables tensores. El diseño de los muertos fue especialmente orientado a impedir su vuelco como un factor de seguridad adicional. En las figuras 23 se muestra el diseño y características del muerto. En las figuras 24, 25 y 26 se muestran las construcciones de los muertos.

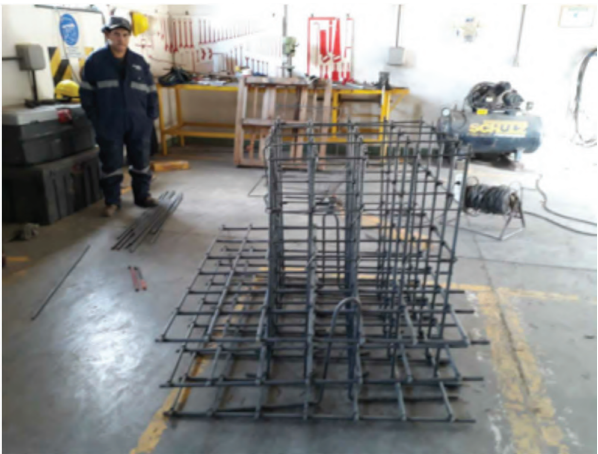
Figura 24. Construcción de la armadura.

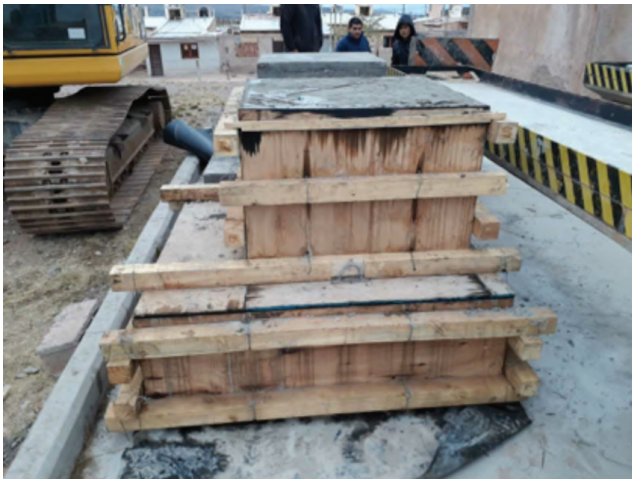
Figura 25. Encofrado y colado del hormigón.

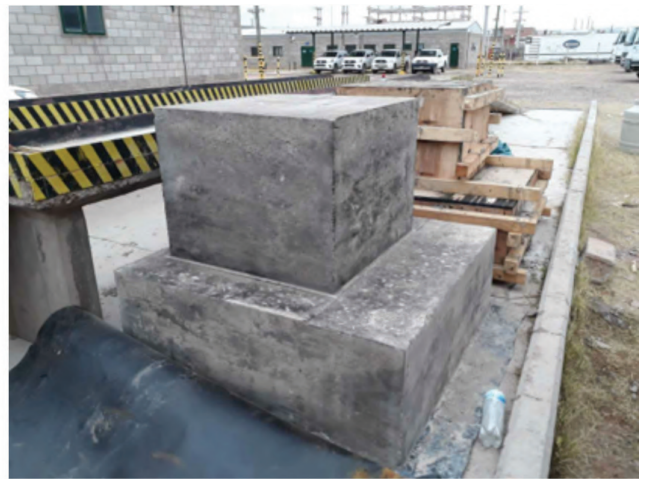
Figura 26. Desmolde y terminación final.

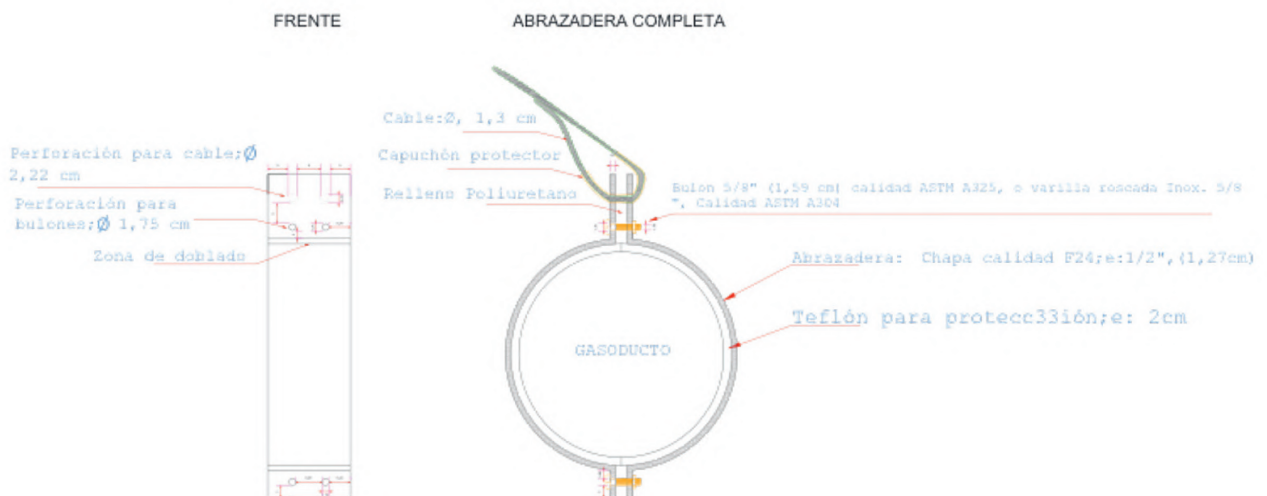
En la figura 26 se muestra el diseño de la abrazadera que envuelve y sostiene la tubería.

Figura 26. Diseño de abrazadera.

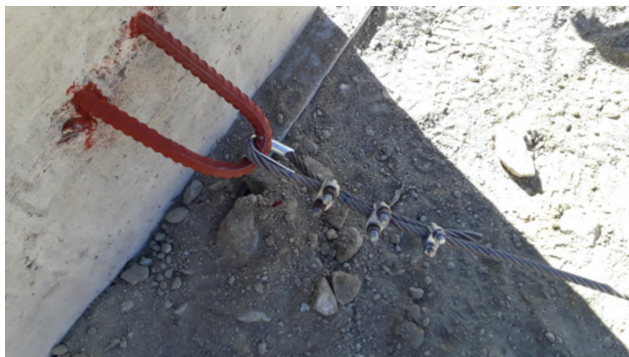
Figuras 36. Conjunto de elementos para amarrar el cable al muerto de anclaje.
