# Mantenimiento de ESLINGAS

Por la Comisión de Perforación

## Eslingas de uso en trabajos de perforación

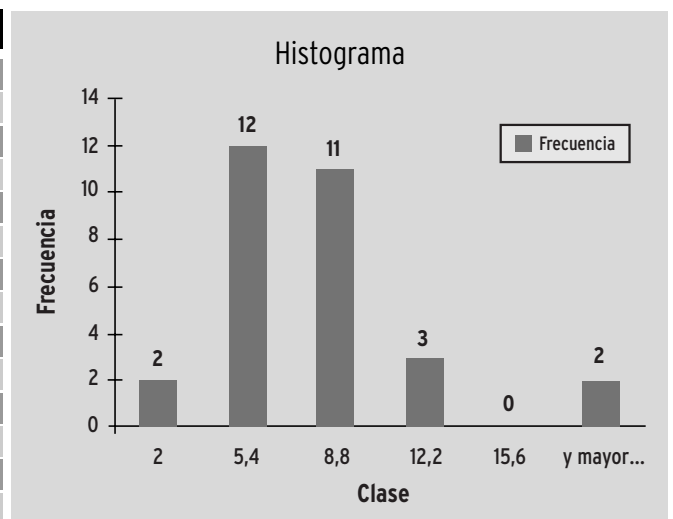
## Ejemplo de estimación de vida útil mediante el diagrama de frecuencias

Clase	Frecuencia	Tiempo de vida real [meses]
2	2	Media 6.2
5,4	12	Error típico 0.69215638
8,8	11	Mediana 6
12,2	3	Moda 6
15,6	0	Desviación estándar 3.79109665
y mayor...	2	Varianza de la muestra 14.3724138
<b>Población</b>	<b>30</b>	Curtosis 4.59310562
		Coefficiente de asimetría 2.06787807
		Rango 17
		Mínimo 2
		Máximo 19
		Suma 186
		Cuenta 30
		Nivel de confianza (95.0%) 1.41561953
