# ESTUDIO SOBRE LA APLICACIÓN DEL MÉTODO DE EVALUACIÓN DIRECTA DE CORROSIÓN EXTERNA (EDCE/ECDA) EN LÍNEAS DE TRANSMISIÓN CGP/CGS (2010-2023)

## Sinopsis

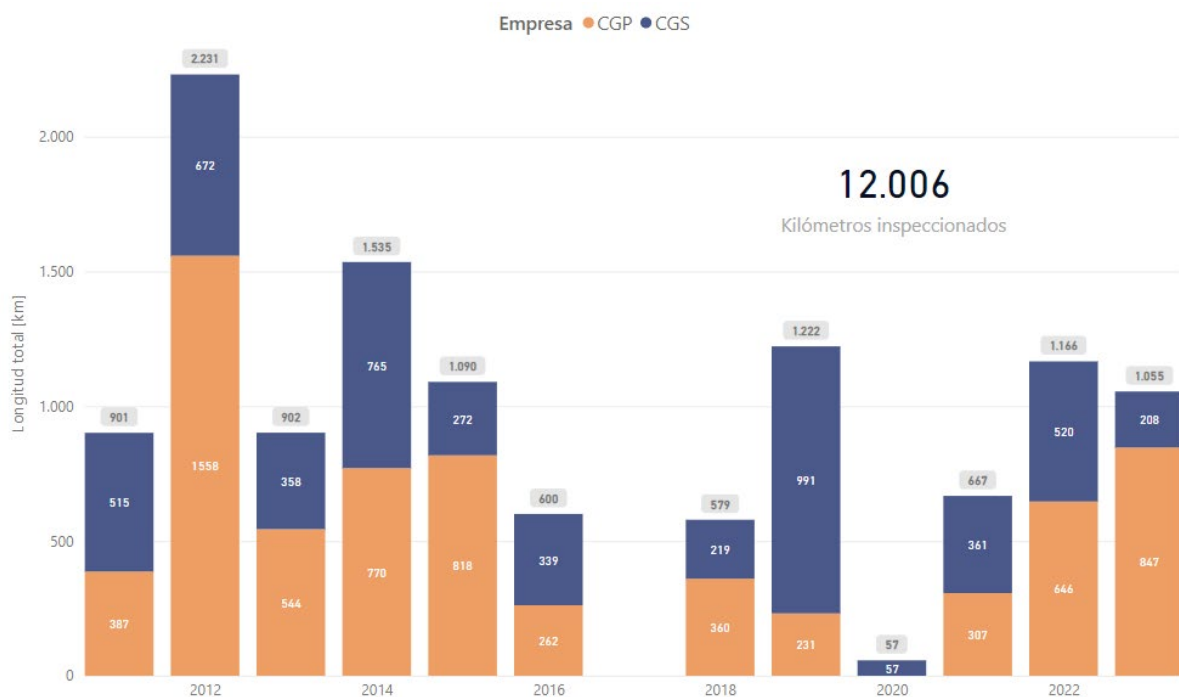
### Longitud inspeccionada (CIS+DCVG) por año

La distribución de esta longitud total a lo largo de los años del período de estudio (2010-2023) se muestra en la siguiente figura:

En la figura anterior se puede apreciar que en el primer quinquenio (2011-2015) se realizaron inspecciones indirectas en prácticamente la longitud total de las líneas de transmisión reportadas el año de la entrada en vigencia de la adenda (2010):

- 4077 kilómetros inspeccionados en CGP: 97.8% de los 4168 kilómetros reportados en 2010.
- 2582 kilómetros inspeccionados en CGS. 99.5% de los 2594 kilómetros reportados en 2010.
