## **Reducción de emisiones de particulado en sectores de producción y almacenamiento de coque de petróleo**

Empresa: Esso PA SRL

### Sinopsis

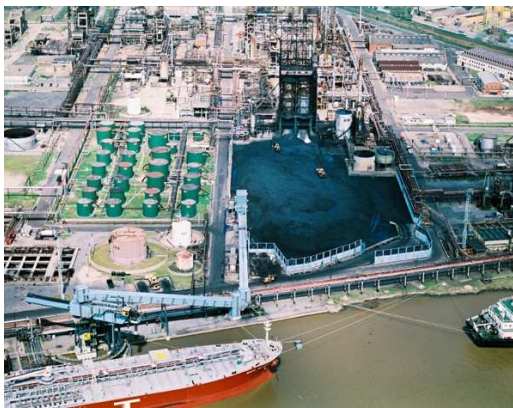
La producción se realiza en la planta de coqueo retardado. La alimentación a la misma es la corriente de fondo de la torre de vacío, la cual se vaporiza en el horno de la unidad. La planta cuenta con dos cámaras de coqueo, las cuales proveen tiempo de residencia a temperaturas cercanas a 500 C. Esto produce el craqueo térmico de alimentación, obteniéndose gases, nafta, destilados medios y se deposita coque sólido en la cámara, hasta producir el llenado de la misma, en un periodo de 12 a 14 horas. Trascurrido este periodo de tiempo, se realiza la operación de cambio de cámara, es decir se deriva la alimentación a la otra cámara y se cuenta con 12 a 14 horas de tiempo para enfriar y vaciar la que sale de operación.

Para vaciar la cámara, se utiliza una mecha, que cuenta con un chorro de agua a muy alta presión, que rompe el carbón formado, cayendo el mismo a través de rampas, junto con el agua de corte, a la zona de almacenamiento

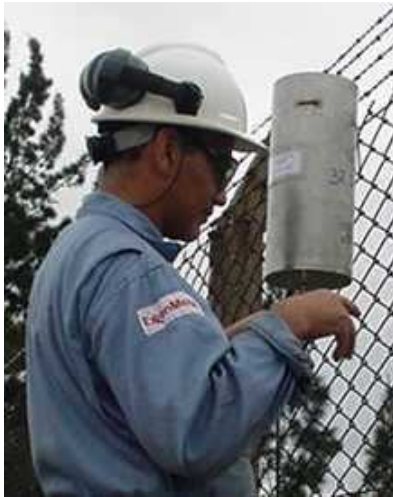
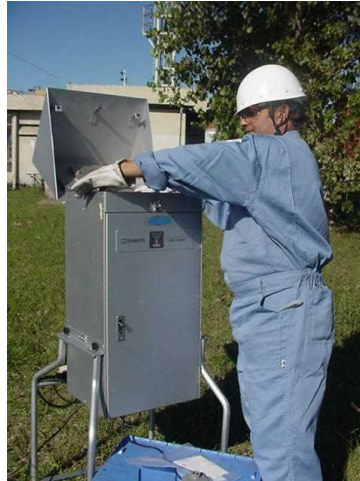
El programa de monitoreo de **material sedimentable** cubre varios puntos en el perímetro de la refinería.

Dado que parte del material emitido es menor de 10 micrones, y esto es lo que constituye la fracción respirable, también tenemos en marcha desde el año 2000 un programa de monitoreo de **particulado menor de 10 micrones**. El mismo se realiza con equipos de alto volumen.

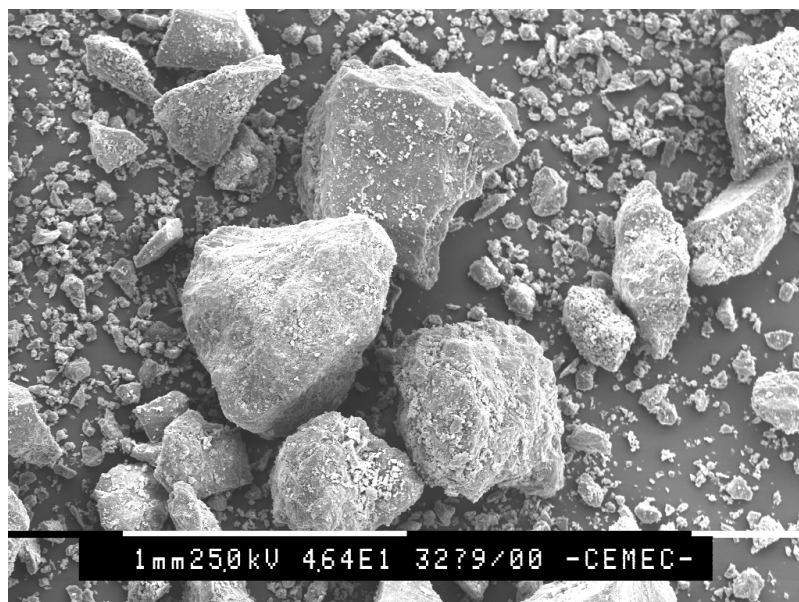
El análisis de los resultados del monitoreo mostró que se cumplían los límites de calidad de aire normado por el decreto 3395 de la Provincia de Buenos Aires, que las partículas en cuestión tenían un rango de tamaños de alrededor de 200-400 micrones (datos obtenidos a partir de micrografías realizadas con microscopios de barrido electrónico en CONEA e INTI), con lo cual su efecto no se apreciaba en el material menor de 10 micrones, sino que las mismas se recolectaban en los sedimentadores utilizados para medir material sedimentable.

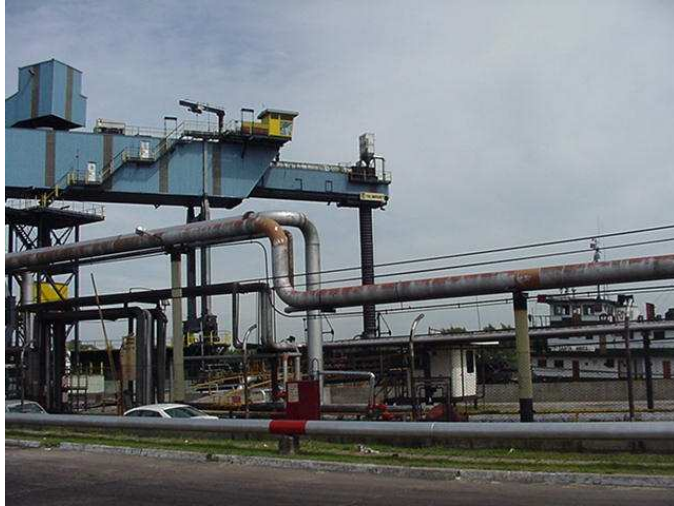
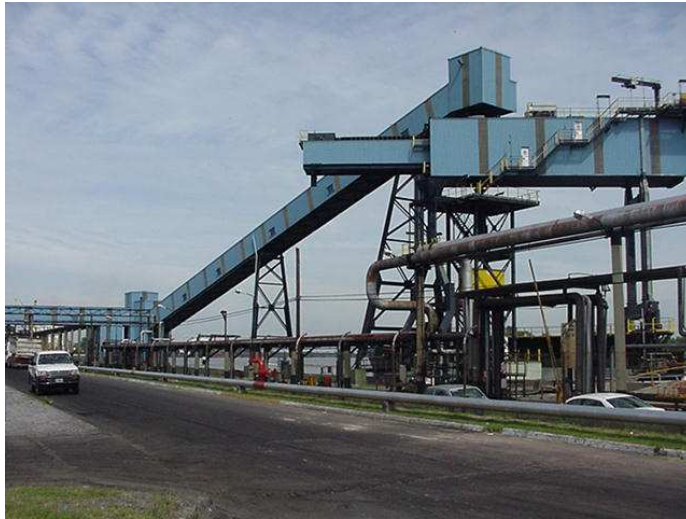
Este proyecto, consistió en cambiar totalmente el sistema para la carga de barcos y barcazas de carbón. El diseño incluyó el cerramiento de la totalidad de la nueva cinta transportadora, de manera de evitar la pérdida de material en su recorrido por acción del viento, o bien en los puntos de transferencia entre cintas y un dispositivo de eliminación de polvos, para de esa manera prevenir la posibilidad de emisiones.

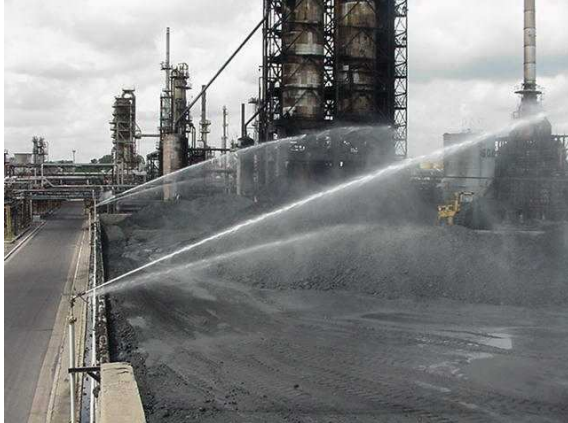
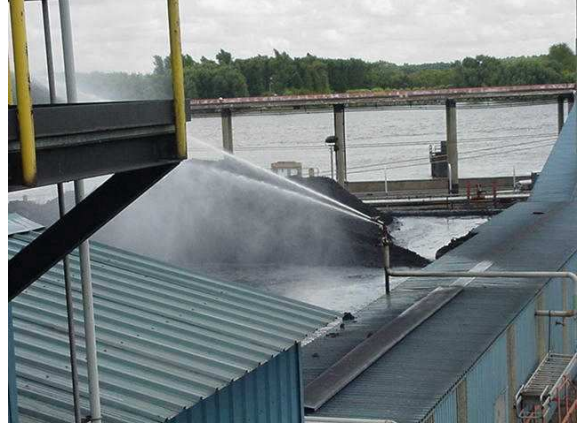
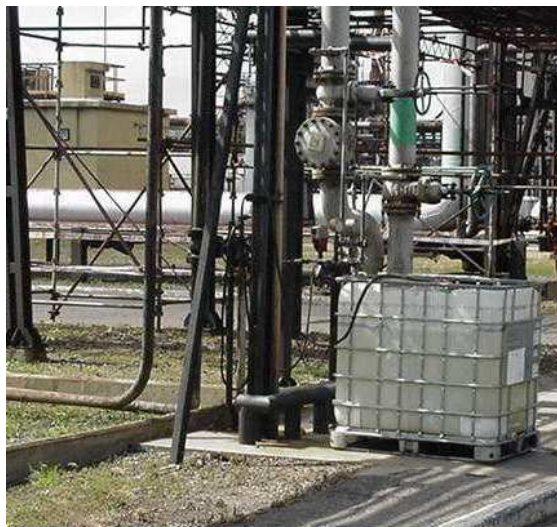
Minimiza posibles emisiones de polvos al ambiente, manteniendo la humedad del carbón. Consta de cinco picos de regado, con cobertura total de la pila, y una bomba para proveer la presión suficiente para asegurar la correcta operación de los picos. La frecuencia optima de regado se estableció a partir de pruebas de campo, y se lleva registro y control de la misma.

La dosificación es ajustable, y la dosis óptima se determinó a partir de tests de campo. El compuesto se provee en contenedores plásticos, como el mostrado en la foto, del cual succiona la bomba dosificadora.

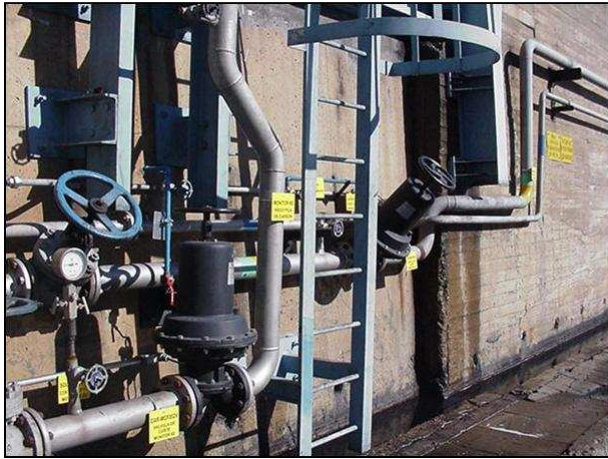
Vista de las válvulas de habilitación de cada pico

Inicialmente el sistema era manual, y se requería que el operador de la zona habilitara manualmente cada uno de los picos de regado. Luego, se mejoró el sistema, con la instalación de un PLC, en cual automáticamente y en la secuencia y con la frecuencia preestablecida, va poniendo en funcionamiento los picos rociadores. El sistema permite la carga de varios programas de funcionamiento, dependiendo de la meteorología del día (si llueve o no) y de la época del año (verano con mayor frecuencia). Además esta automatización, asegura consistencia en los tiempos y duración del regado.

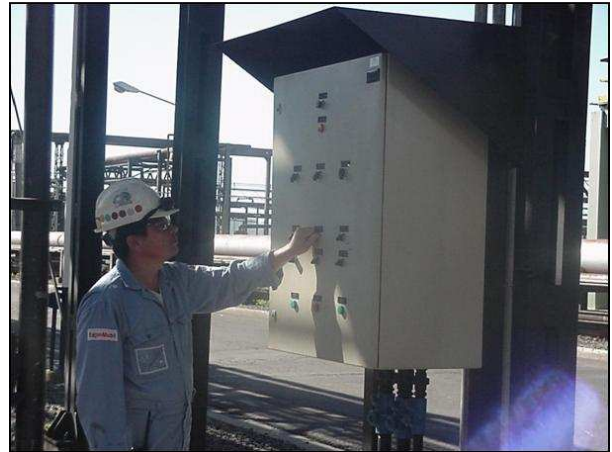
Tablero de control del PLC

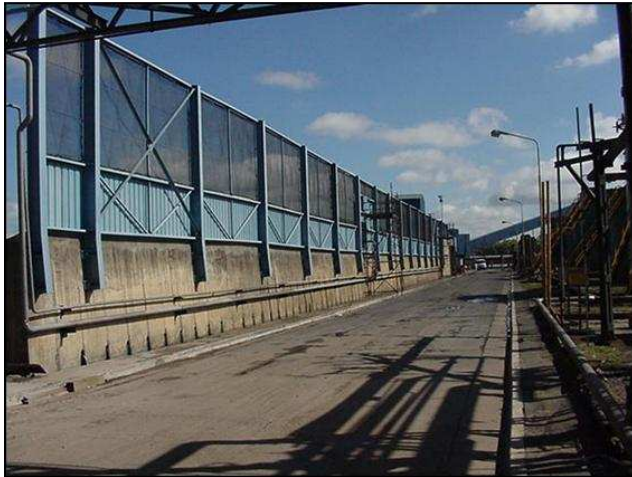
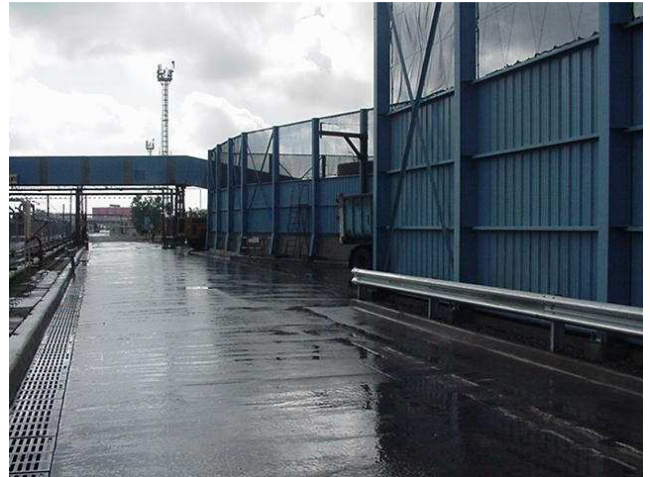
Este proyecto consistió en extender las paredes existentes alrededor de la pila. Hasta cuatro metros de altura se instaló una extensión de chapa y desde allí hasta una altura dos metros superior al nivel máximo histórico de la pila, se colocó una pantalla cortaviento porosa (media sombra). La altura total del muro es de siete metros.

El objetivo de este proyecto es reducir la velocidad del viento al impactar sobre la pila, y luego de salir de la misma, para limitar la generación de voladuras. Confina también las operaciones de movimiento de carbón y carga de camiones en un área cercada.

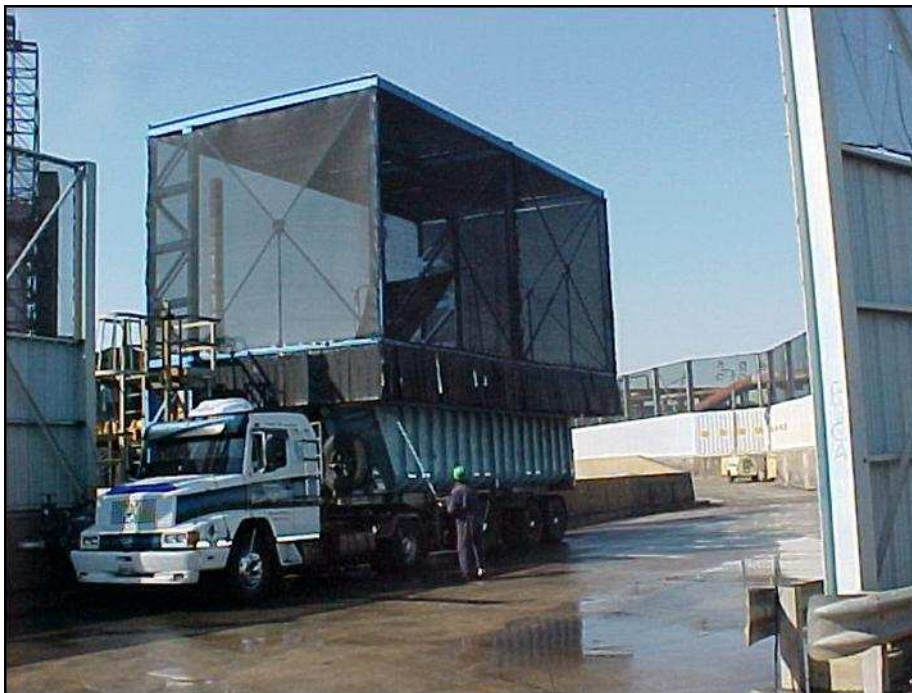
Se construyó una facilidad de carga de camiones que confíne el carbón a cargar y reduzca la velocidad de caída del carbón sobre el camión.
