# **Utilización de casing de ERFV en pozos inyectores de agua salada**

En el presente artículo se detalla el ensayo de aplicación realizado al material "Casing de ERFV (Epoxy Reinforced Fiber Glass)".

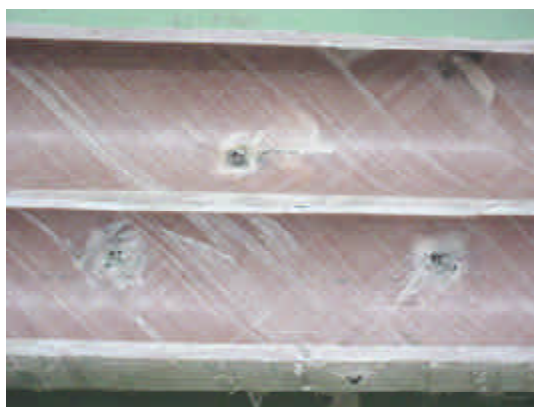
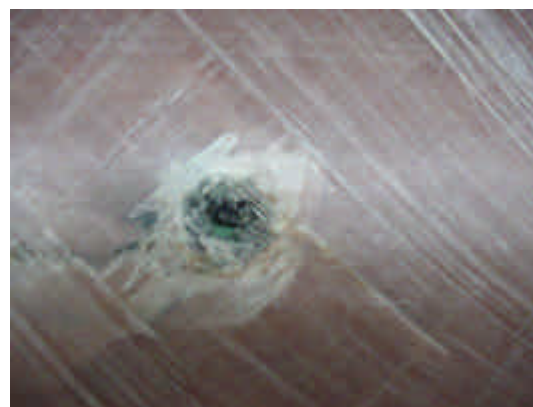
Fig. 3: Interior cañoneado con Cañón Ø 4" 4 tiros por pie, 22 gr.

En la Figura 3 se puede observar el estado en que quedaron los testigos después de los ensayos.
