# **REPARACIONES MECANICAS**

**Jornadas Integridad**

IAPG-7 y 8 Noviembre 2006

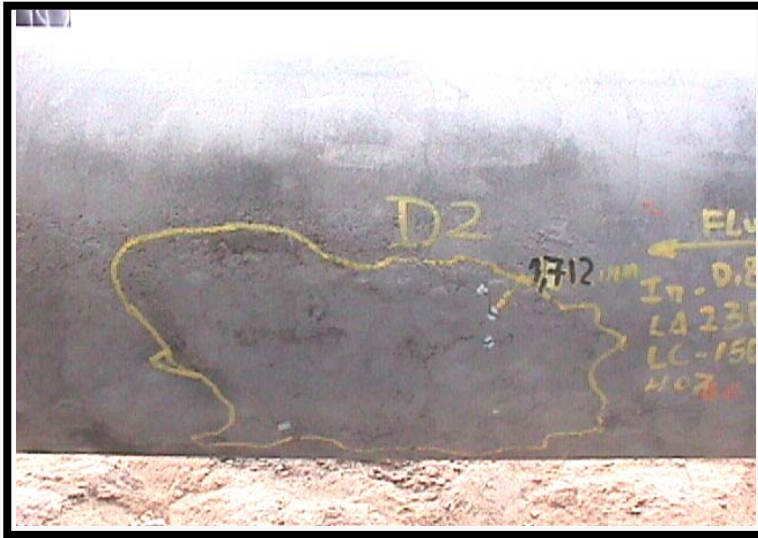
# Camisa Tipo “A”

## Corrosion Externa

Cuerpo y/o Sold.Cirfunf.  $20\% \text{ tn} < \text{Prof.} < 65\% \text{ tn}$   
Que Rstreng mande a reparar.

## Defecto en costura longitudinal ERW.

Fisuras, corrosion selectiva, SCC.  
 $20\% \text{ tn} < \text{Prof.} < 30\%$

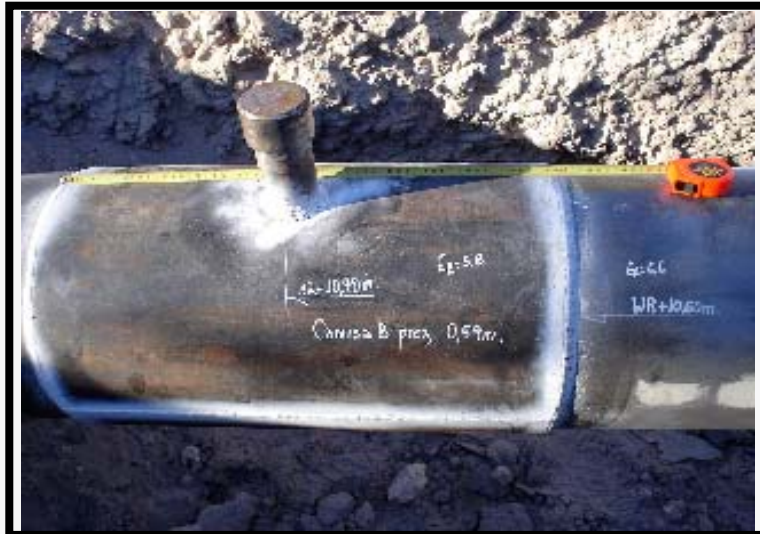
## Abolladuras

c/fisuras en CL y/o CT Prof.< 6% Dn.

## Laminaciones / Inclusiones

No paralelas a la superficie del caño > 2 mm de alabeo.

Conectados a la superficie interna o externa.

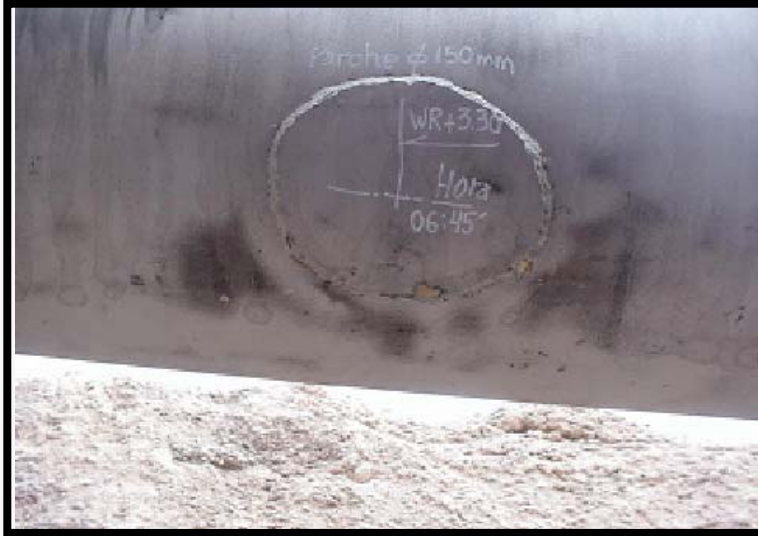
## Corrosion Externa

Cuerpo y/o Sold.Cirfunf. 20% tn < Prof. < 65% tn  
Que Rstreng mande a reparar.

## Corrosion Interna

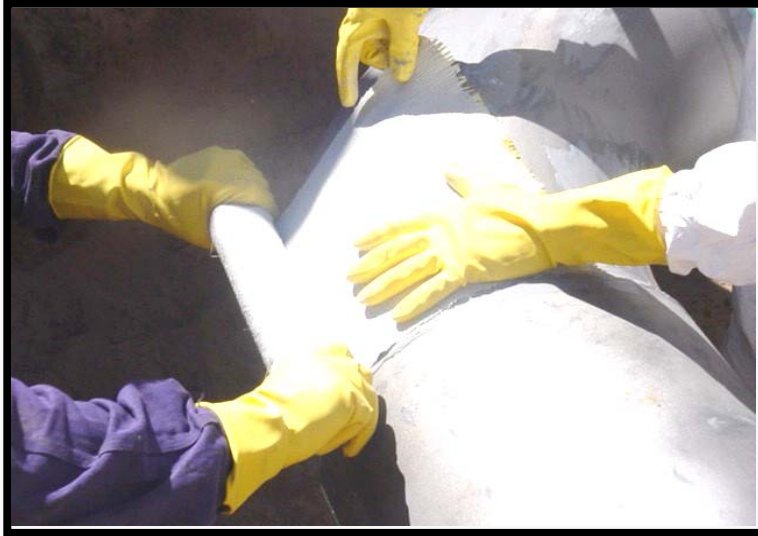
## Corrosion Externa

Cuerpo y/o Sold. Circunf. 20%  $t_n$  < Prof. < 65%  $t_n$   
Que Rstreng mande a reparar.

## Defecto en sold. Circunferencial.

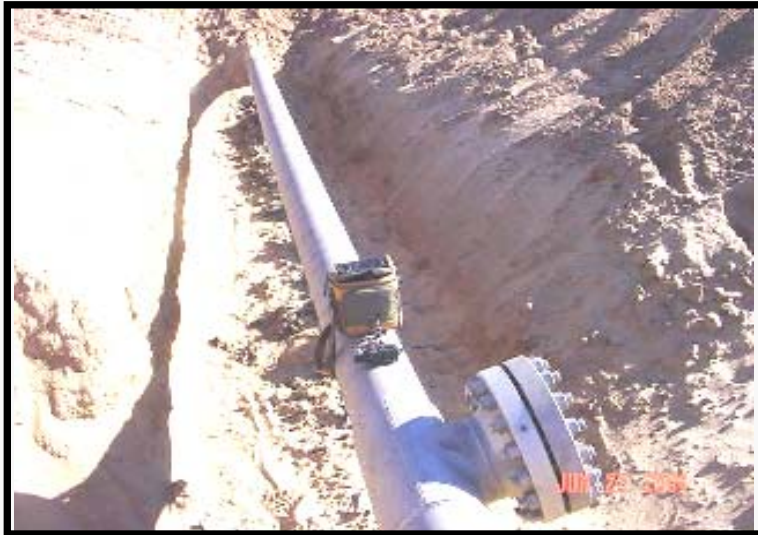
## Corrosion Externa

Cuerpo y/o Sold.Cirfunf. 20% tn < Prof. < 65%  
tn Que Rstreng mande a reparar.

## Corrosion Interna

## Defecto en costura longitudinal ERW.

Fisuras, corrosion selectiva, SCC.

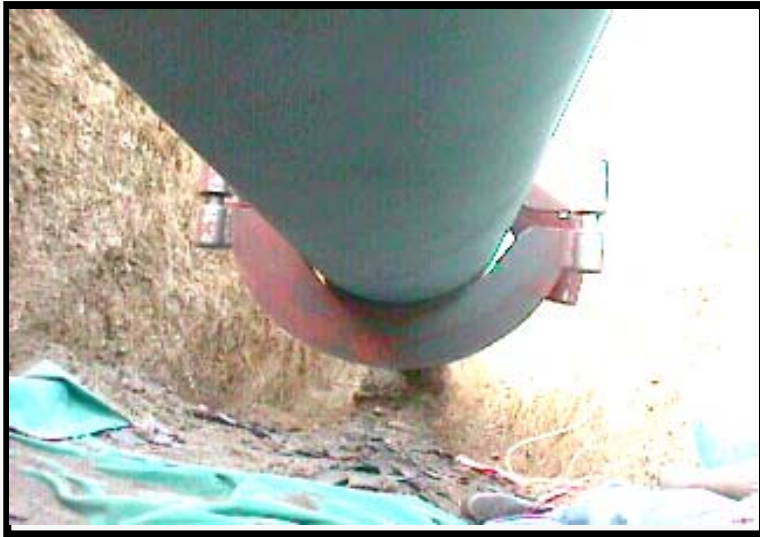
c/fisuras en CL y/o CT con fisuras o corrosión con  
Prof.> 6% Dn.

En el cuerpo del caño con pérdidas de metal > 40  
% y no afecta la costura longitudinal.

**Perdida menor.** Goteo menor.

**Perdida mediana o mayor.**  
Fluido continuo.
