# **FRACTURA HIDRAULICA EN POZOS DE GAS METANO DE CARBON**

IAPG – Jornadas de Producción 2009 – Comodoro Rivadavia

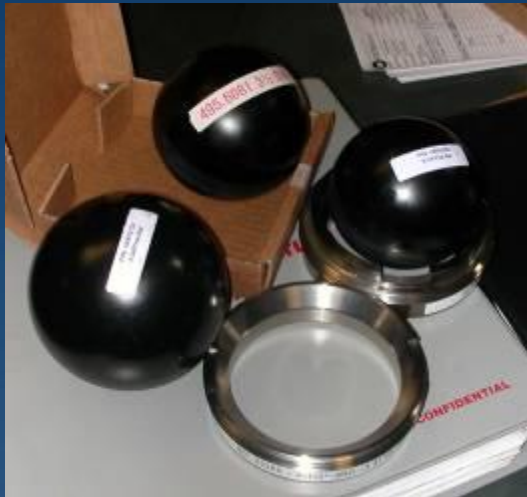
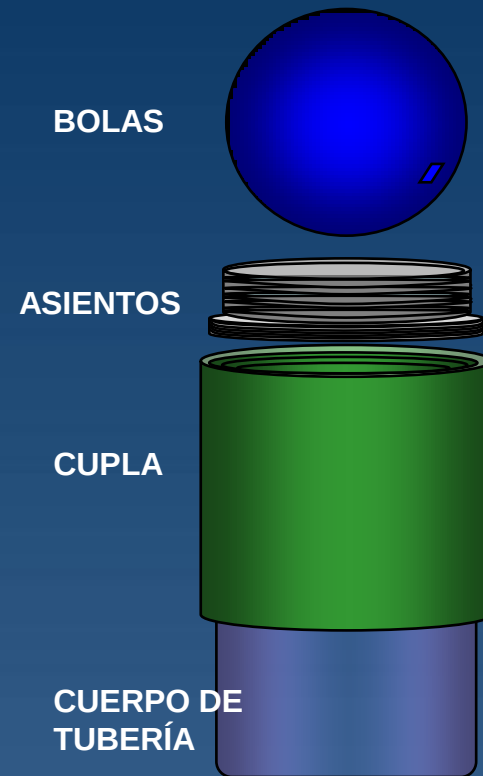
# FRAC COLLAR

| RETENEDORES<br>(Baffles) | BOLAS<br>(Balls) |
| 5<br>3 9/16" BAF | BALL |
| 4<br>3 7/16" BAF | BALL |
| 3<br>3 5/16" BAF | BALL |
| 2<br>3 1/16" BAF | BALL |

- Aislar Capas utilización de:
  - “FRAC COLLAR”
  - “BRIDGE PLUG”, (Tapones Re-perforables)
  - “SAND BRIDGE PLUG”, (Tapones de Arena)
