IBP1043\_06

## DETECÇÃO DE FALHAS NA ADESÃO DE REVESTIMENTO DE MATERIAIS COMPOSTOS EM DUTOS UTILIZANDO A TÉCNICA DE SHEAROGRAPHY

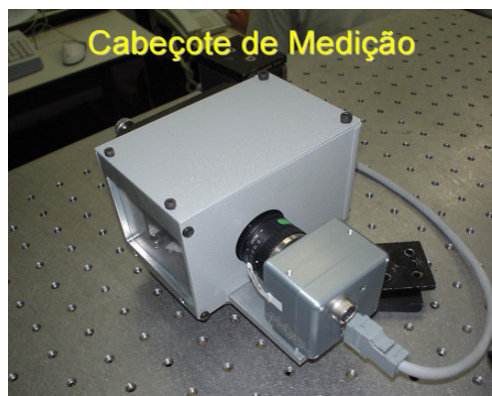
O cabeçote de medição, mostrado na Figura 9, contém uma câmera de TV de alta resolução, uma lente objetiva, três espelhos planos e dispositivos mecânicos para fixar os componentes e promover o desalinhamento de um espelho total de forma regulável para controlar a intensidade e direção do deslocamento lateral da imagem. O sistema contém ainda um atuador piezelétrico que move o espelho inferior de incrementos controlados para aplicar o deslocamento de fase e melhorar a visibilidade das franjas.

Figura 9. Cabeçote de Medição
