# **FRACTURAS HIDRAÚICAS EN EL ÁREA PALMAR LARGO EN POZOS CON ALTA TEMPERATURA Y ALTA PRESIÓN - CUENCA NOROESTE**

**ING. DAMIAN RAMALLO  
ING. RICARDO SALDAÑO  
ING. RICARDO VEGA**

**II JORNADAS DE TERMINACIÓN,  
REPARACIÓN Y ESTIMULACIÓN DE POZOS  
COMODORO RIVADAVIA - CHUBUT  
25 AL 27 DE AGOSTO DE 2003**

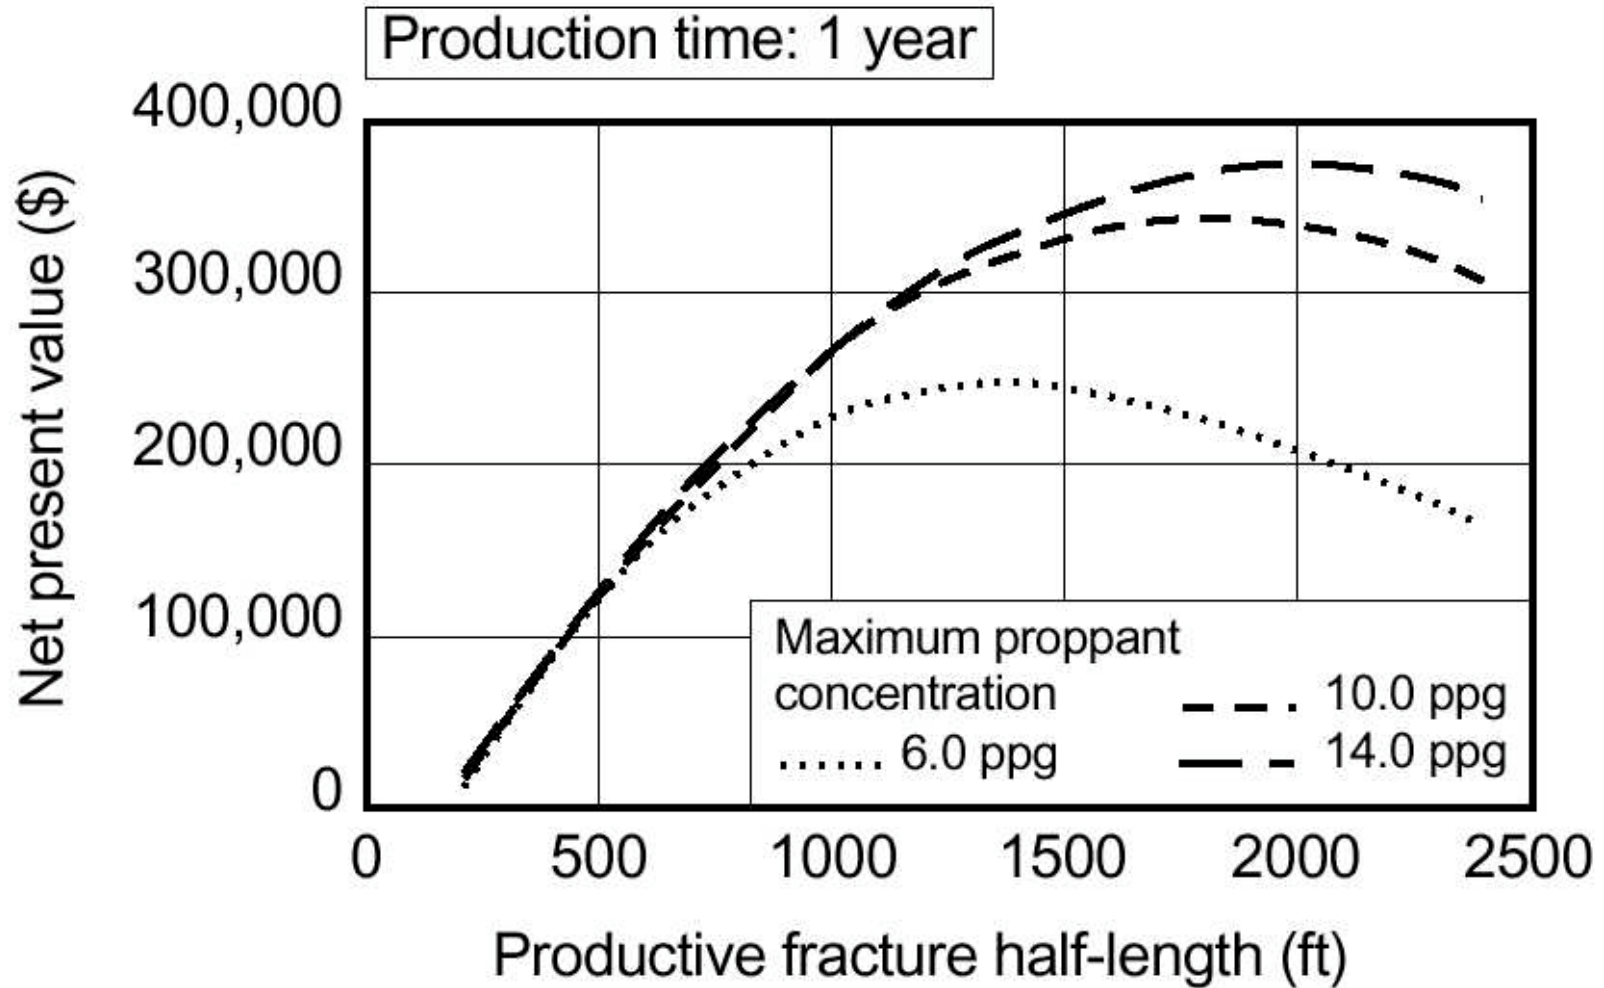
*Análisis  $X_f$  vs NPV*

Optimización de longitud de fractura
