# **RESULTADOS DE LA RESTAURACIÓN DE UN SITIO SALINIZADO POR ACTIVIDADES HIDROCARBURÍFERAS**

Laboratorio de Bioprocesos, Facultad de Ingeniería, Universidad Nacional de Cuyo

Repsol YPF S.A. Unidad Económica Loma La Lata

## **SINOPSIS**

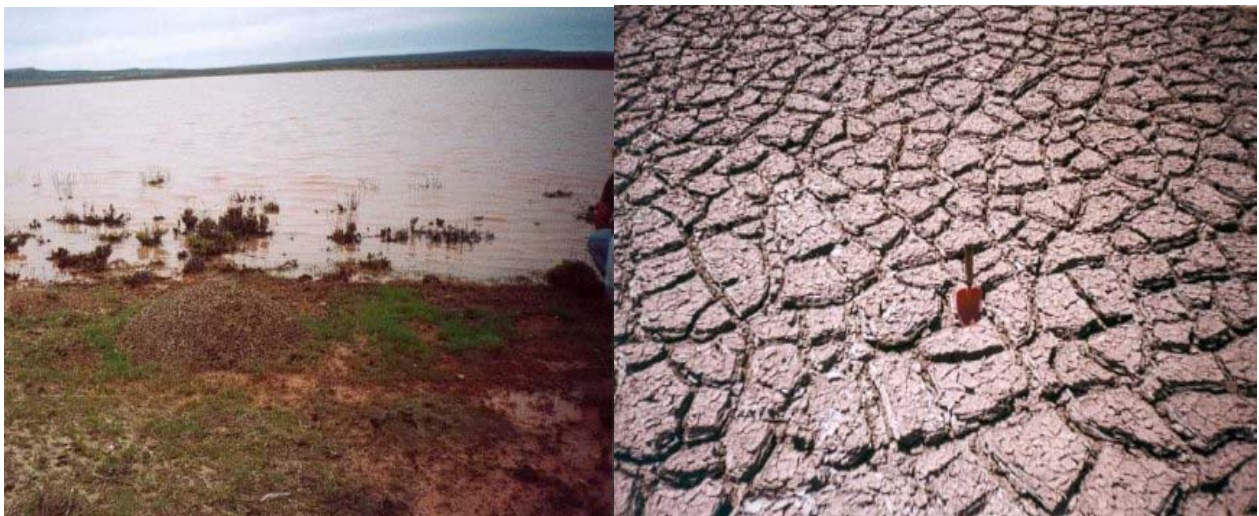
Figuras 1 y 2. Vista de la depresión en épocas de lluvias y estado original del suelo afectado.

El suelo en estudio presentó características salino – sódicas, con un PSI de 50% (cuando para que se considere un suelo normal ha de tener menos del 15%), sus partículas son arcillosas y se encuentran totalmente dispersas formando una capa superficial dura y compacta que impide el crecimiento de la vegetación.

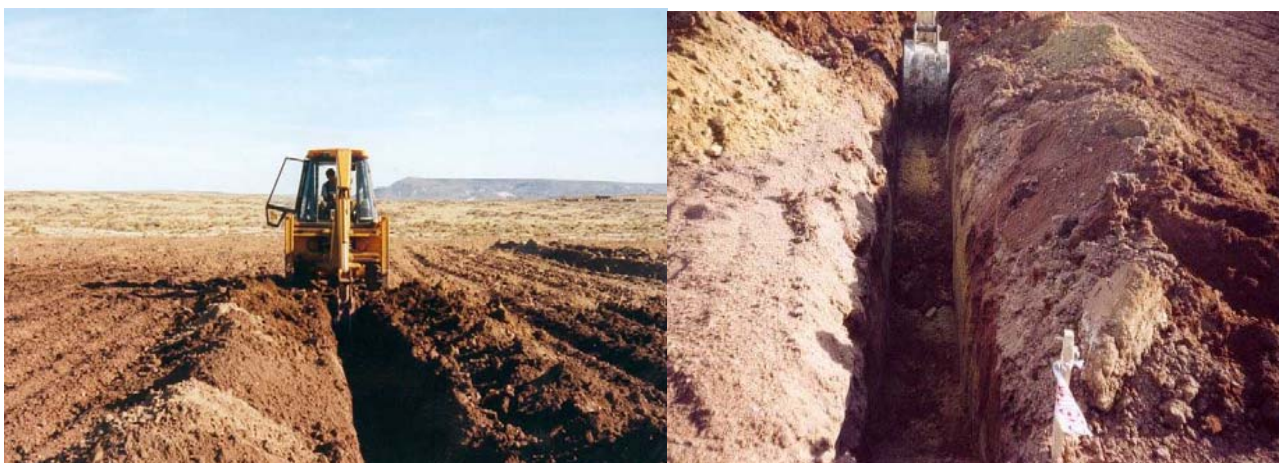
Figuras 3 y 4. Vista del armado de las zanjas de drenaje.

- Proyecto y construcción de lechos filtrantes con el fin de drenar a piletas colectoras el agua de lavado.
- Construcción de “melgas” o “surcos” para el riego parcelario.
- Remoción del suelo para mejorar la capacidad de infiltración y para discontinuar capas poco permeables.
- Agregado de enmienda química sulfato de calcio (yeso) para facilitar el intercambio catiónico.
- El lavado del suelo se lograba en épocas de lluvia por el agua caída.

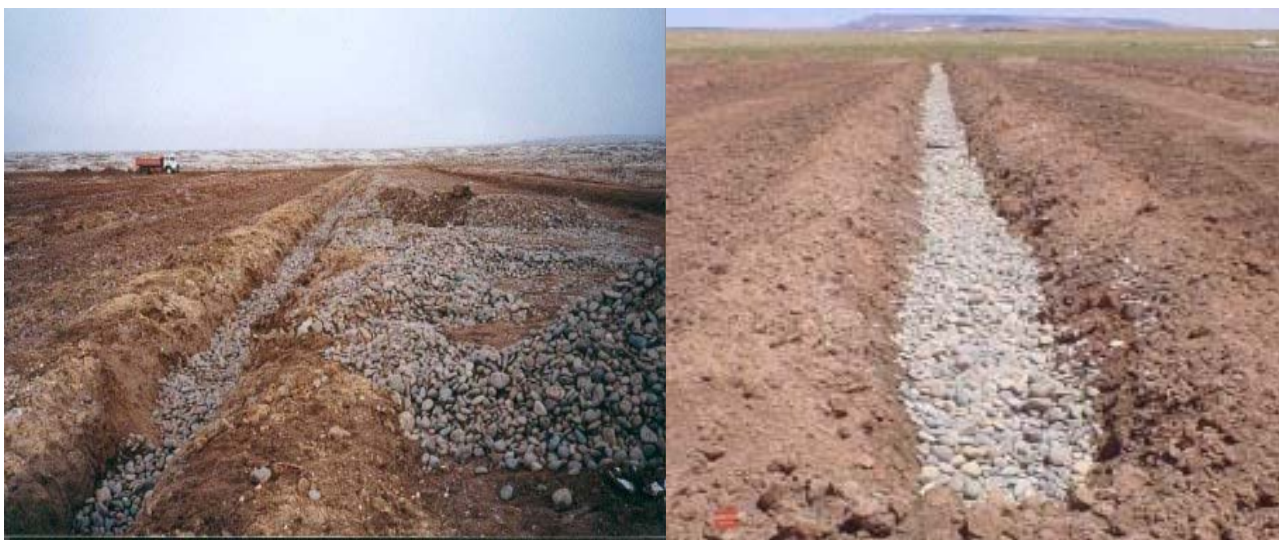
Figuras 5 y 6. Vista del armado de los lechos filtrantes y drenajes.

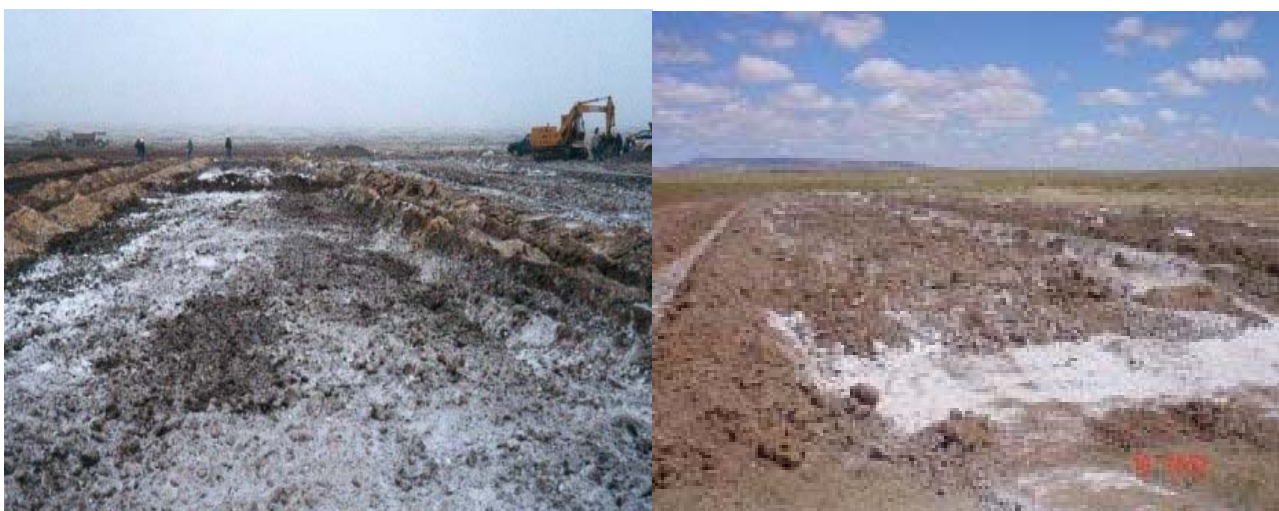
Figuras 7 y 8. Vista de la incorporación de enmienda química en cada una de las melgas.

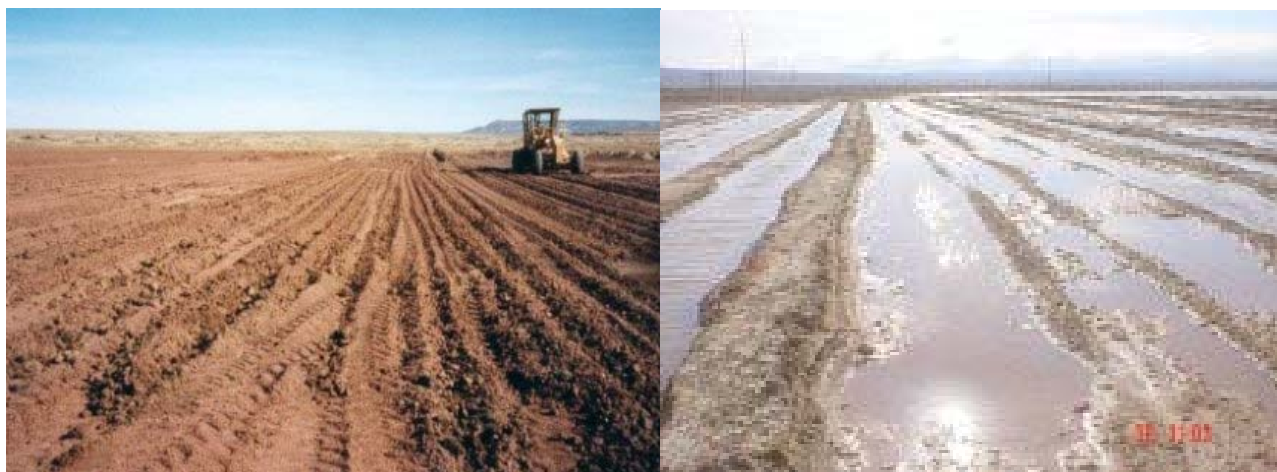
Figuras 9 y 10. Vista del armado y remoción de las melgas y su posterior lavado por lluvias.

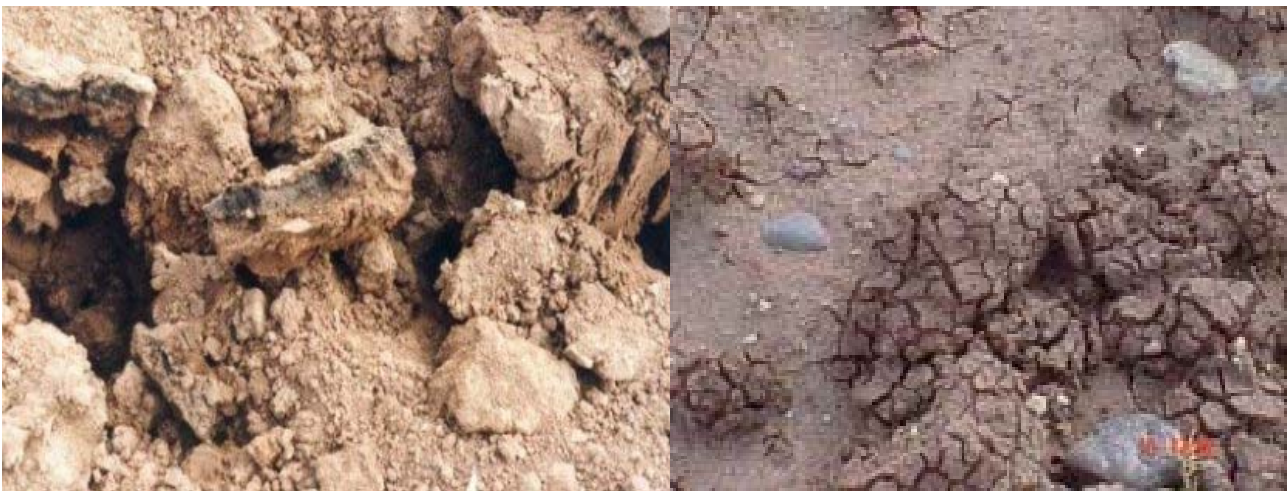
El suelo en general presenta una mejor calidad considerando parámetros como la estabilidad de los agregados, el bajo índice de compactación y una marcada floculación. Estas características aumentan la permeabilidad y aireación, favoreciendo las condiciones edáficas y agronómicas del suelo.

Figuras 11 y 12. Vista de los agregados antes y después de la enmienda respectivamente.

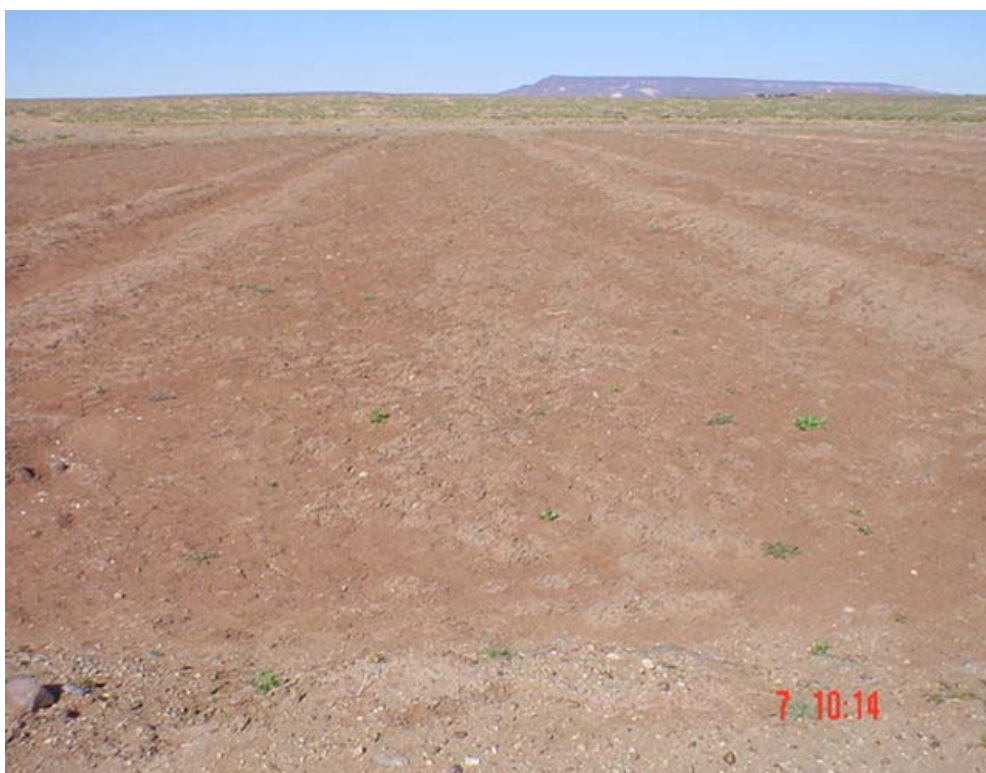
Figura 13. Vista del suelo en una de las melgas y drenajes luego del primer lavado por lluvias.

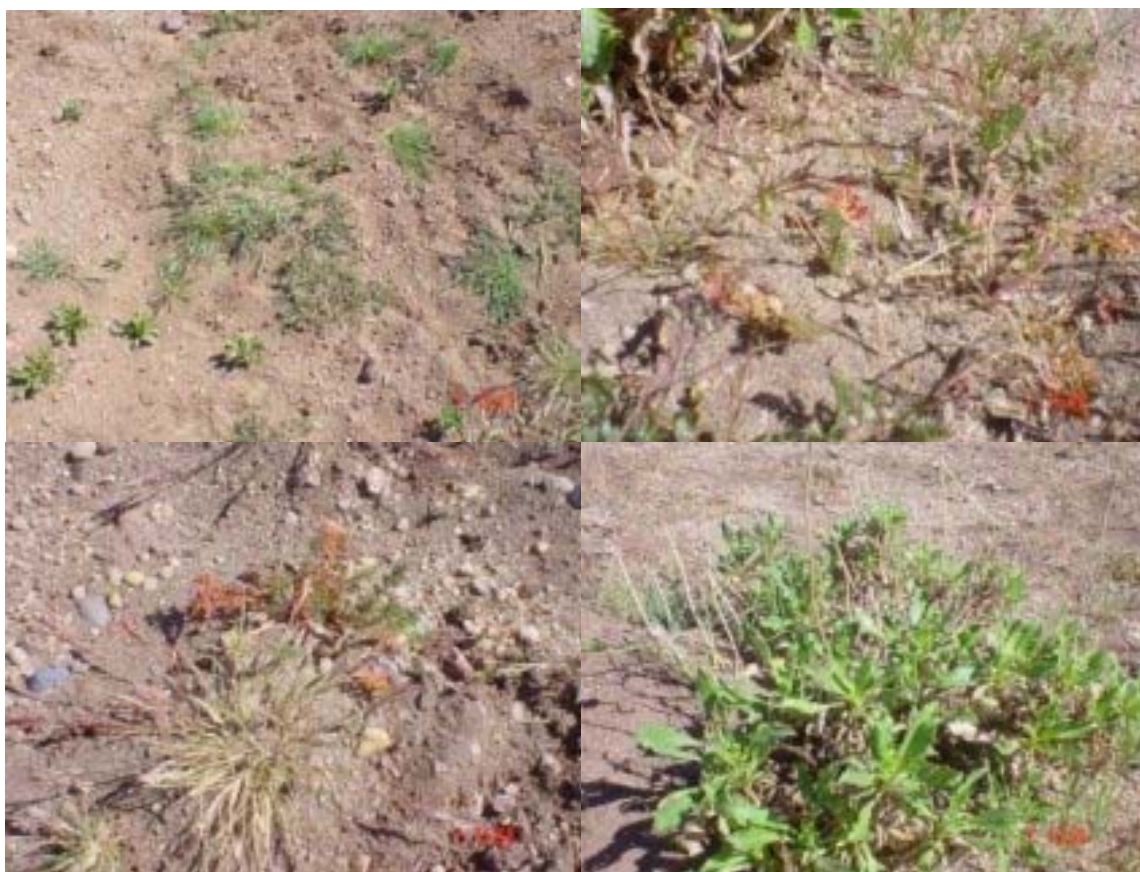
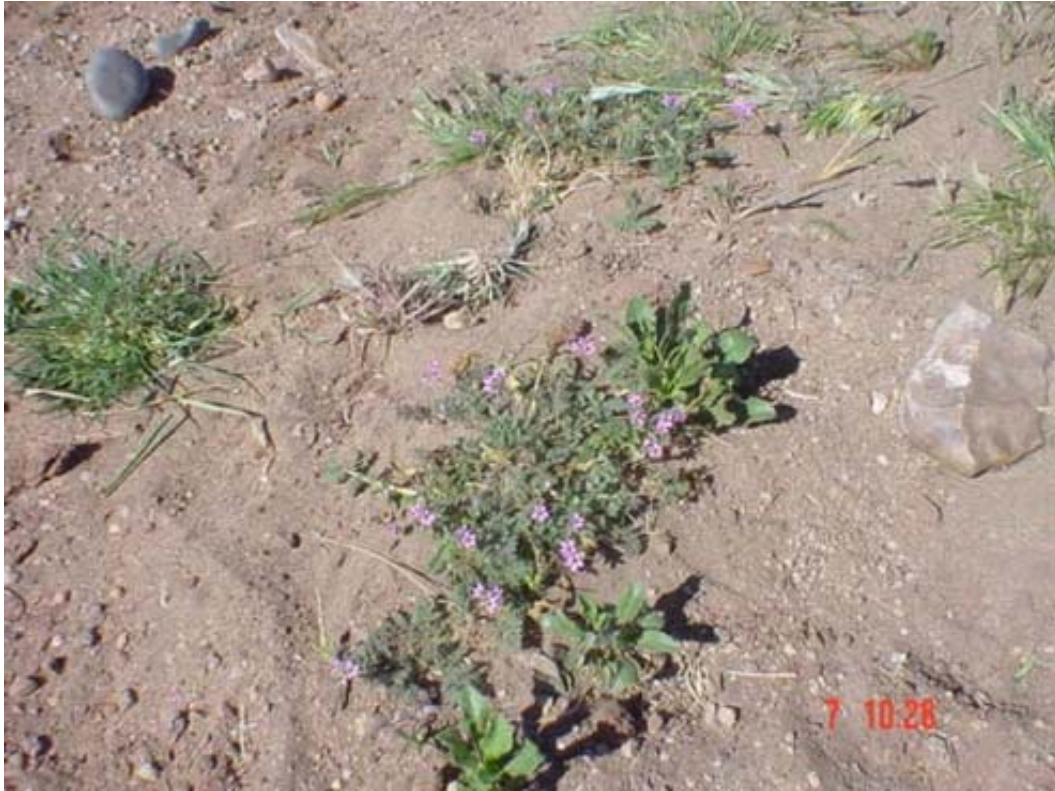
Como se puede apreciar la vegetación está desarrollándose en todas las zonas que fueran tratadas en el año 2002. Se observan mayores poblaciones en aquellas zonas más húmedas y menos erosionadas e impactadas, como son los márgenes de la depresión y las zonas de drenajes.

Figuras 14, 15, 16, 17 y 18. Vista de las distintas especies y comunidades vegetales a dos años de tratamiento.

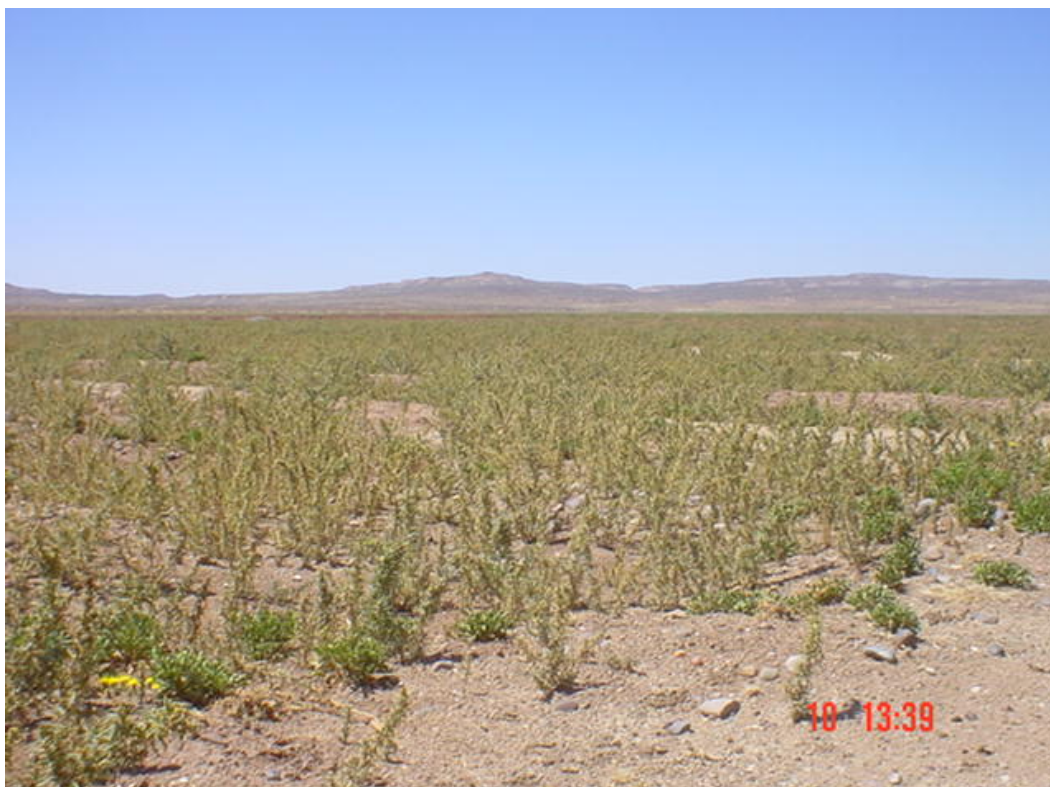
Figura 22. Vista general del sector tratado.
