COMPAÑÍA MEGA S.A.

## GERENCIAMIENTO DE LA INTEGRIDAD DEL POLIDUCTO

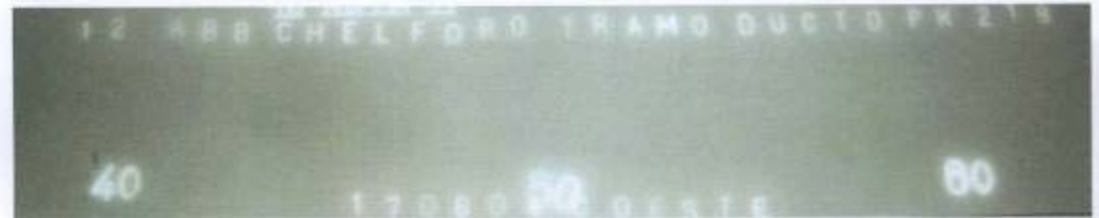
Gammagrafías de un sector del caño, espesor 6,4 mm, en las que puede verificarse el perfecto estado de las paredes.

Gamma 1: Toma correspondiente a zona Chelforó PK 219 – Ángulos 40 a 60

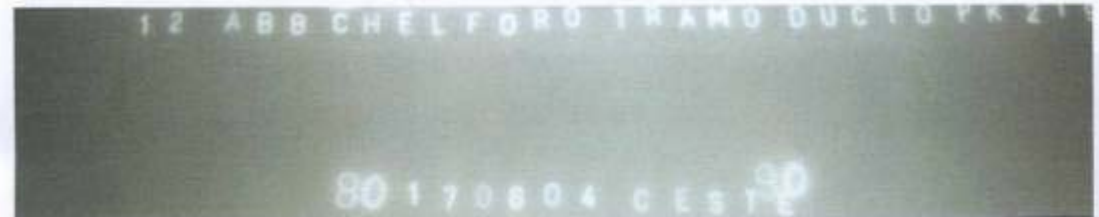
Gamma 2: Toma correspondiente a zona Chelforó PK 219 – Ángulos 80 a 90

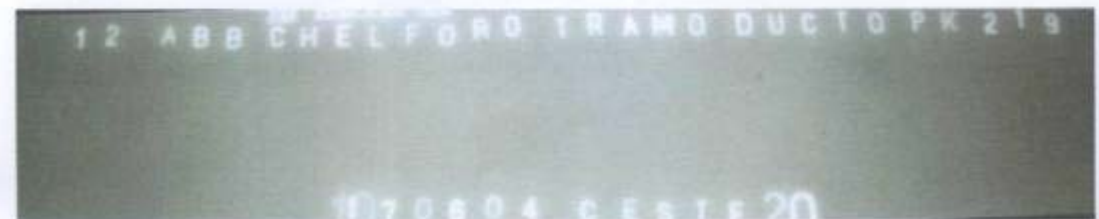
Gamma 4: Toma correspondiente a zona Chelforó PK 219 – Ángulos 10 a 20

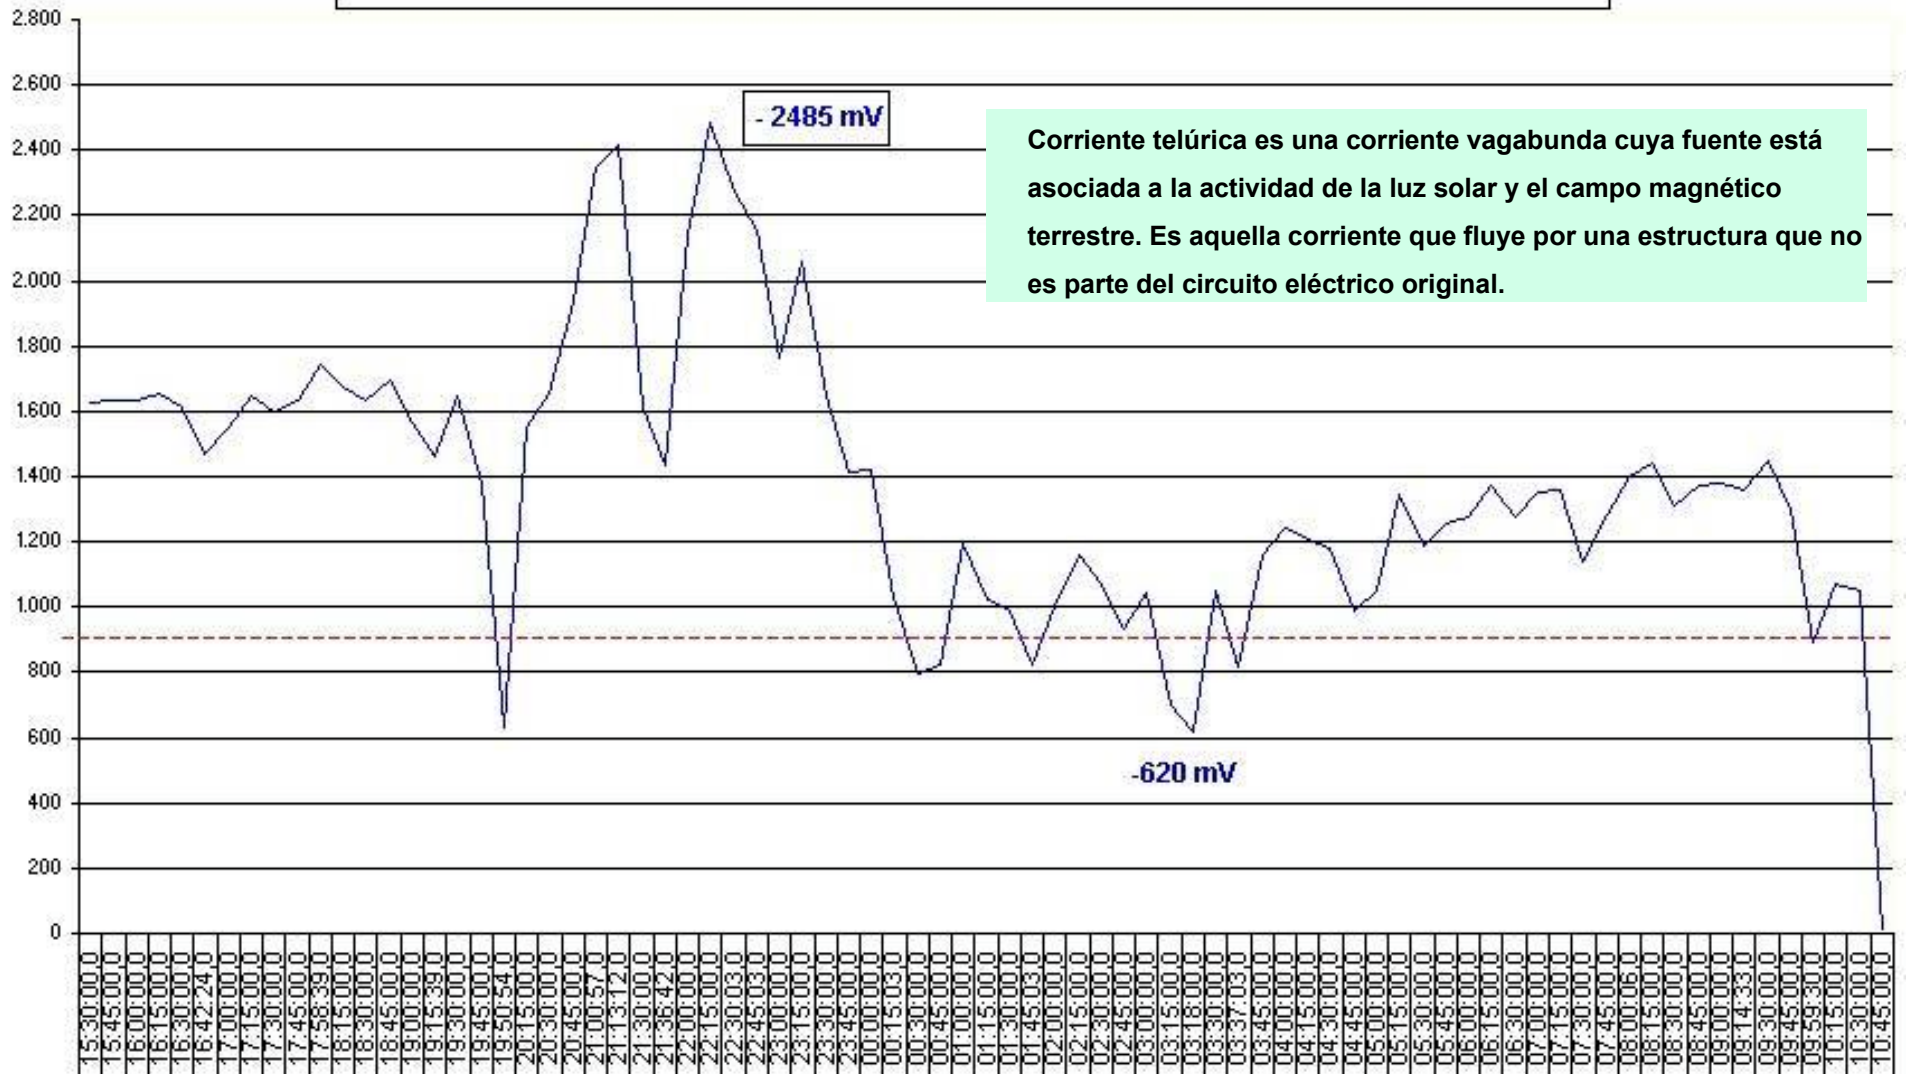
POTENCIAL EN EL MOJÓN 268 - UNA MEDICIÓN CADA 3 SEG. - DÍAS 17 y 18 Febrero 2005  
CLIMA: Nublado- Temp. 34 °C - Lluvioso de 23:00 a 04:00 aproximadamente

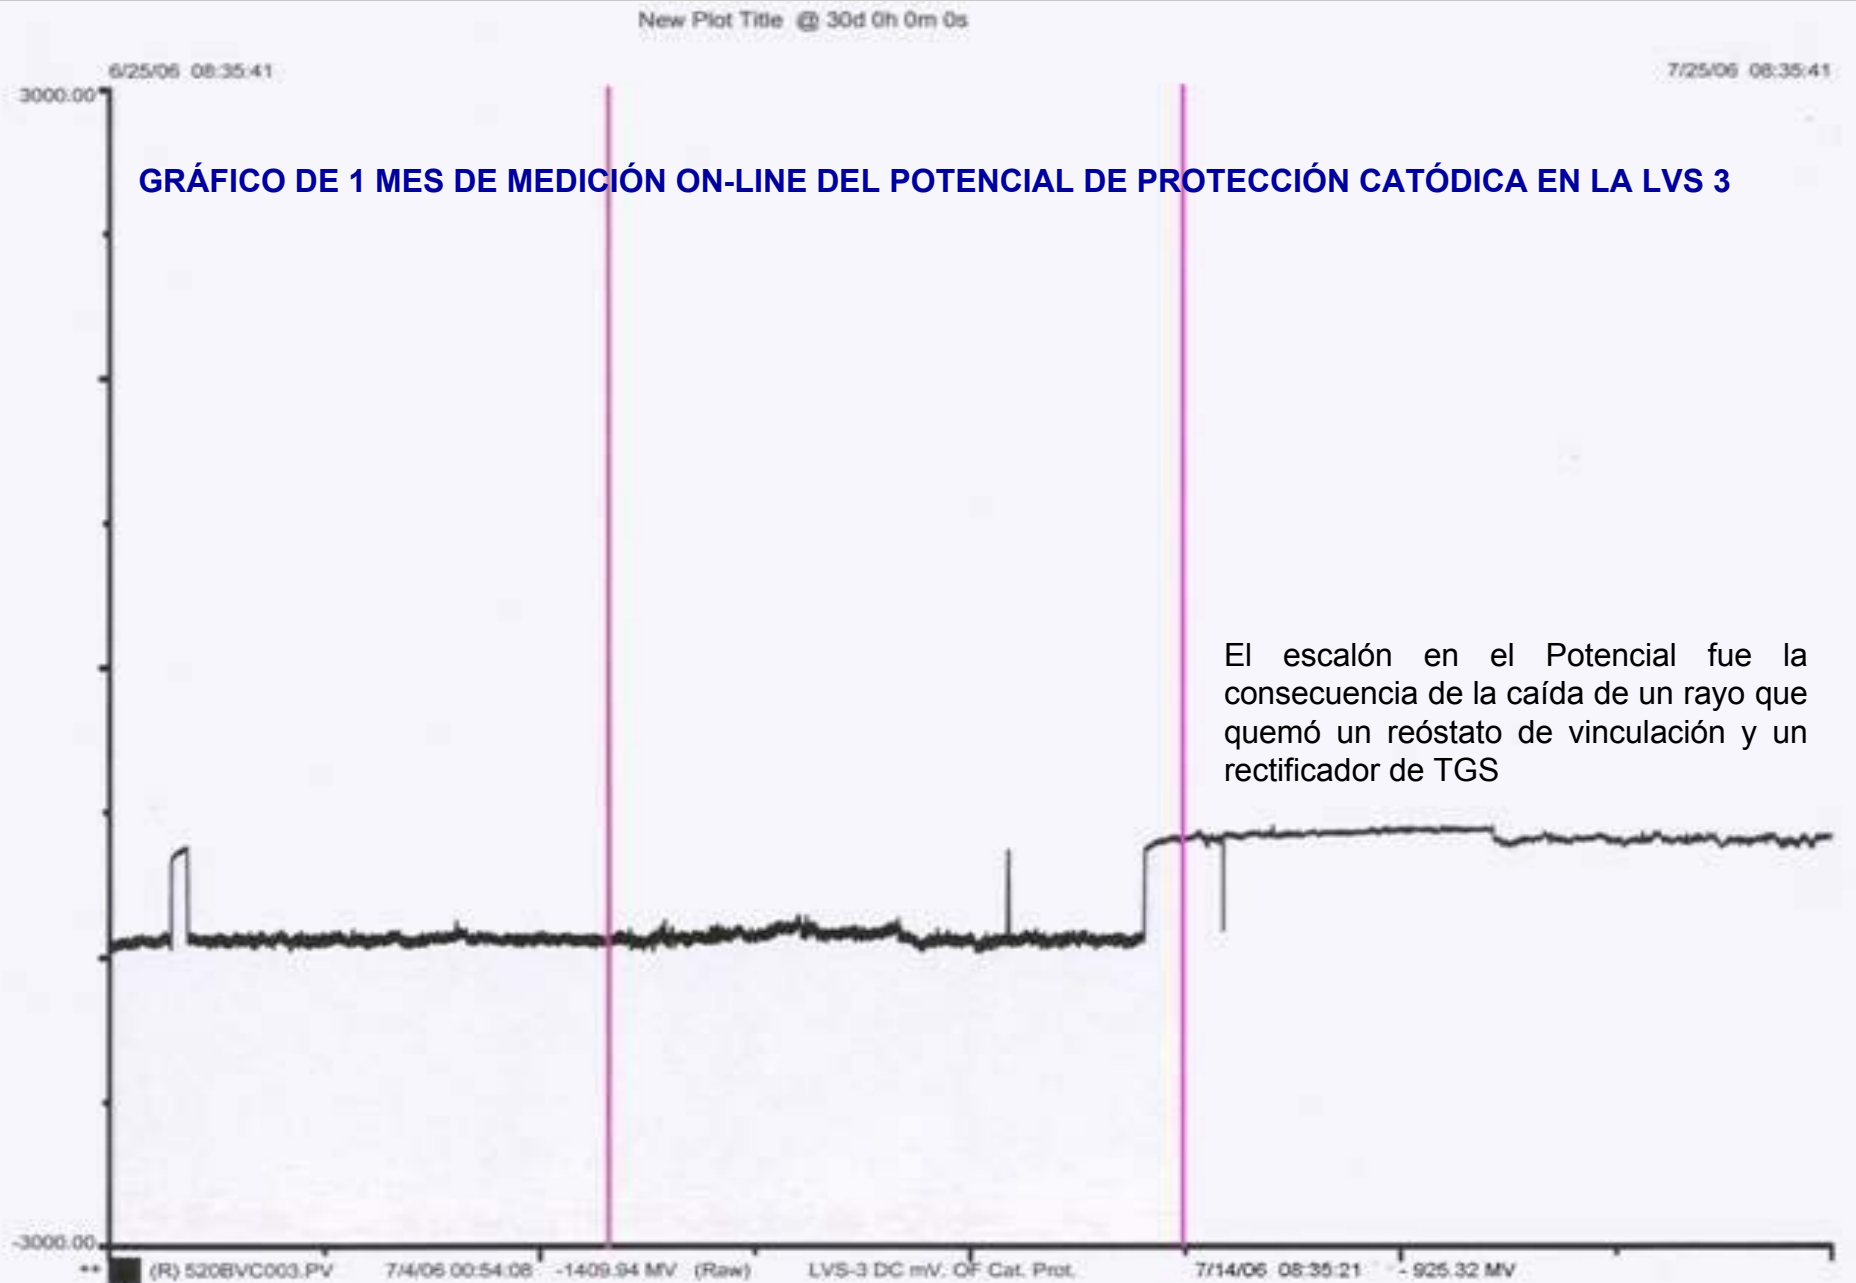
## GRÁFICO DE 1 MES DE MEDICIÓN ON-LINE DEL POTENCIAL DE PROTECCIÓN CATÓDICA EN LA LVS 3

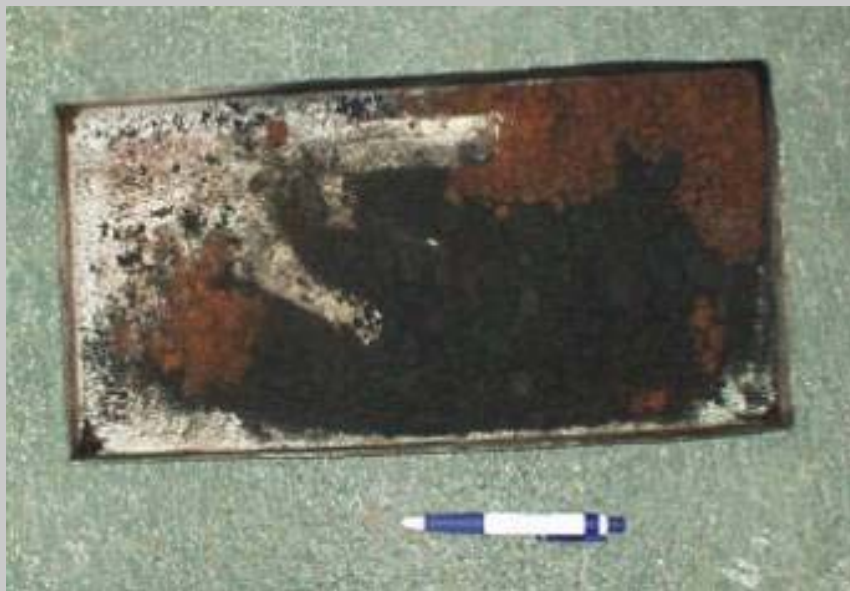
## EN TRAMPA RECEPTORA

# INSPECCIÓN INTERNA – RESIDUOS EN ESTACIÓN DE REBOMBEO

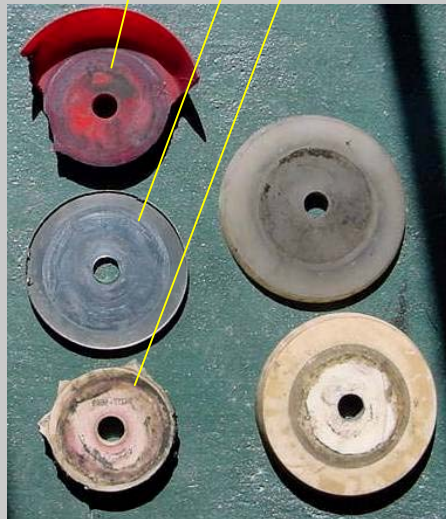
FIG N° 2

FIG N° 2: SIN DAÑOS

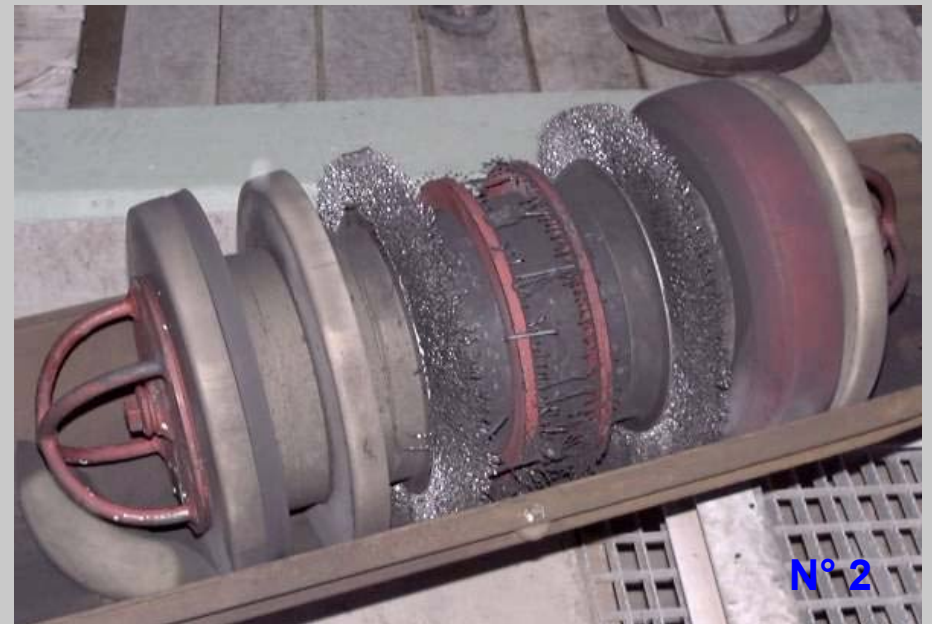
**N° 2**

**FIG N° 2:  
SIN DAÑOS**

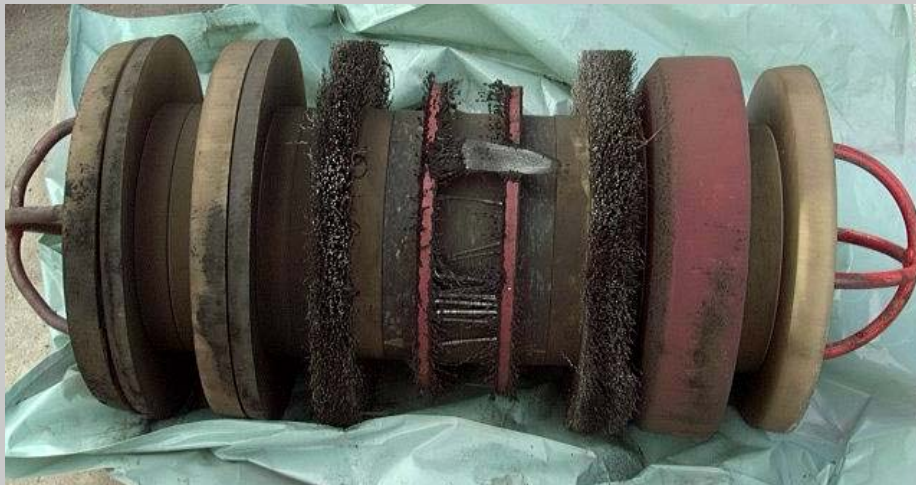
TAL COMO SE SUPONÍA, EL PIG N° 1 SE  
RECUPERÓ GASTADO PERO ENTERO.

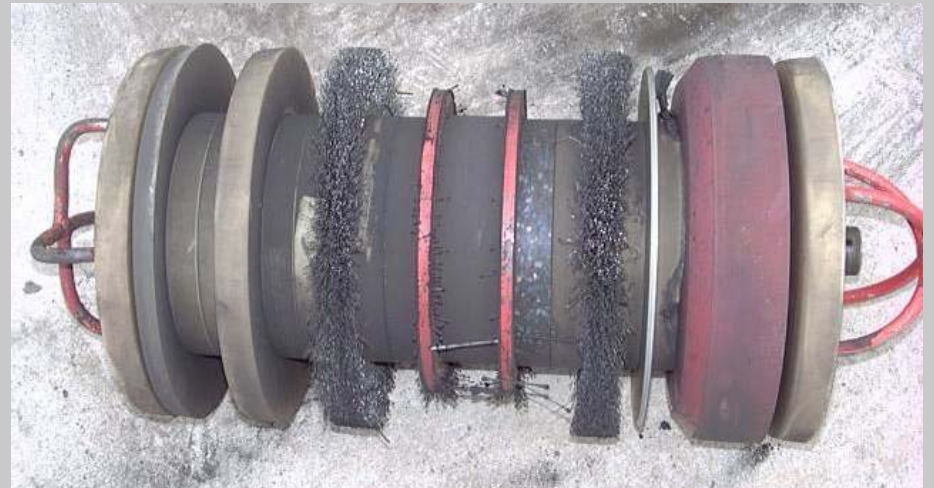
LA PLACA EN EL PIG N° 2  
SE RECUPERÓ INTACTA.
